Théâtre Charles Dullin
Chambéry (Savoie)

La descente d'Orphée aux enfers

Rideau d'avant-scène de Luigi Vacca, 1824

RAPPORT DE CONSERVATION-RESTAURATION

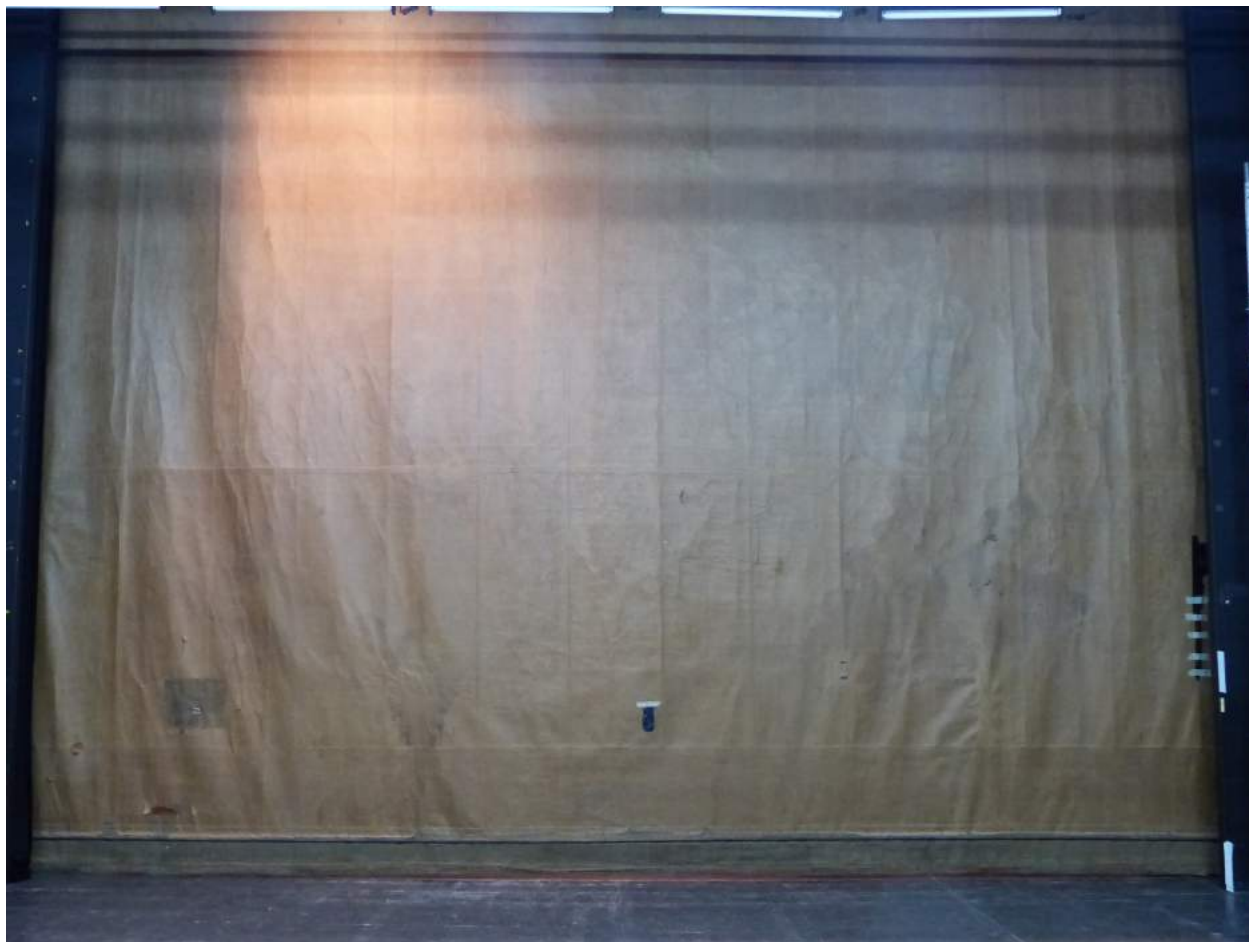
Vue générale du revers, le papier Kraft recouvre la totalité de la toile. Lors de l'élimination du doublage, il est apparu des petits morceaux de papiers. Le doublage de 1897 a probablement été déposé pour mettre des pièces et un nouveau papier Kraft collé sur l'ensemble du revers ou ce dernier a recouvert un premier doublage non documenté.

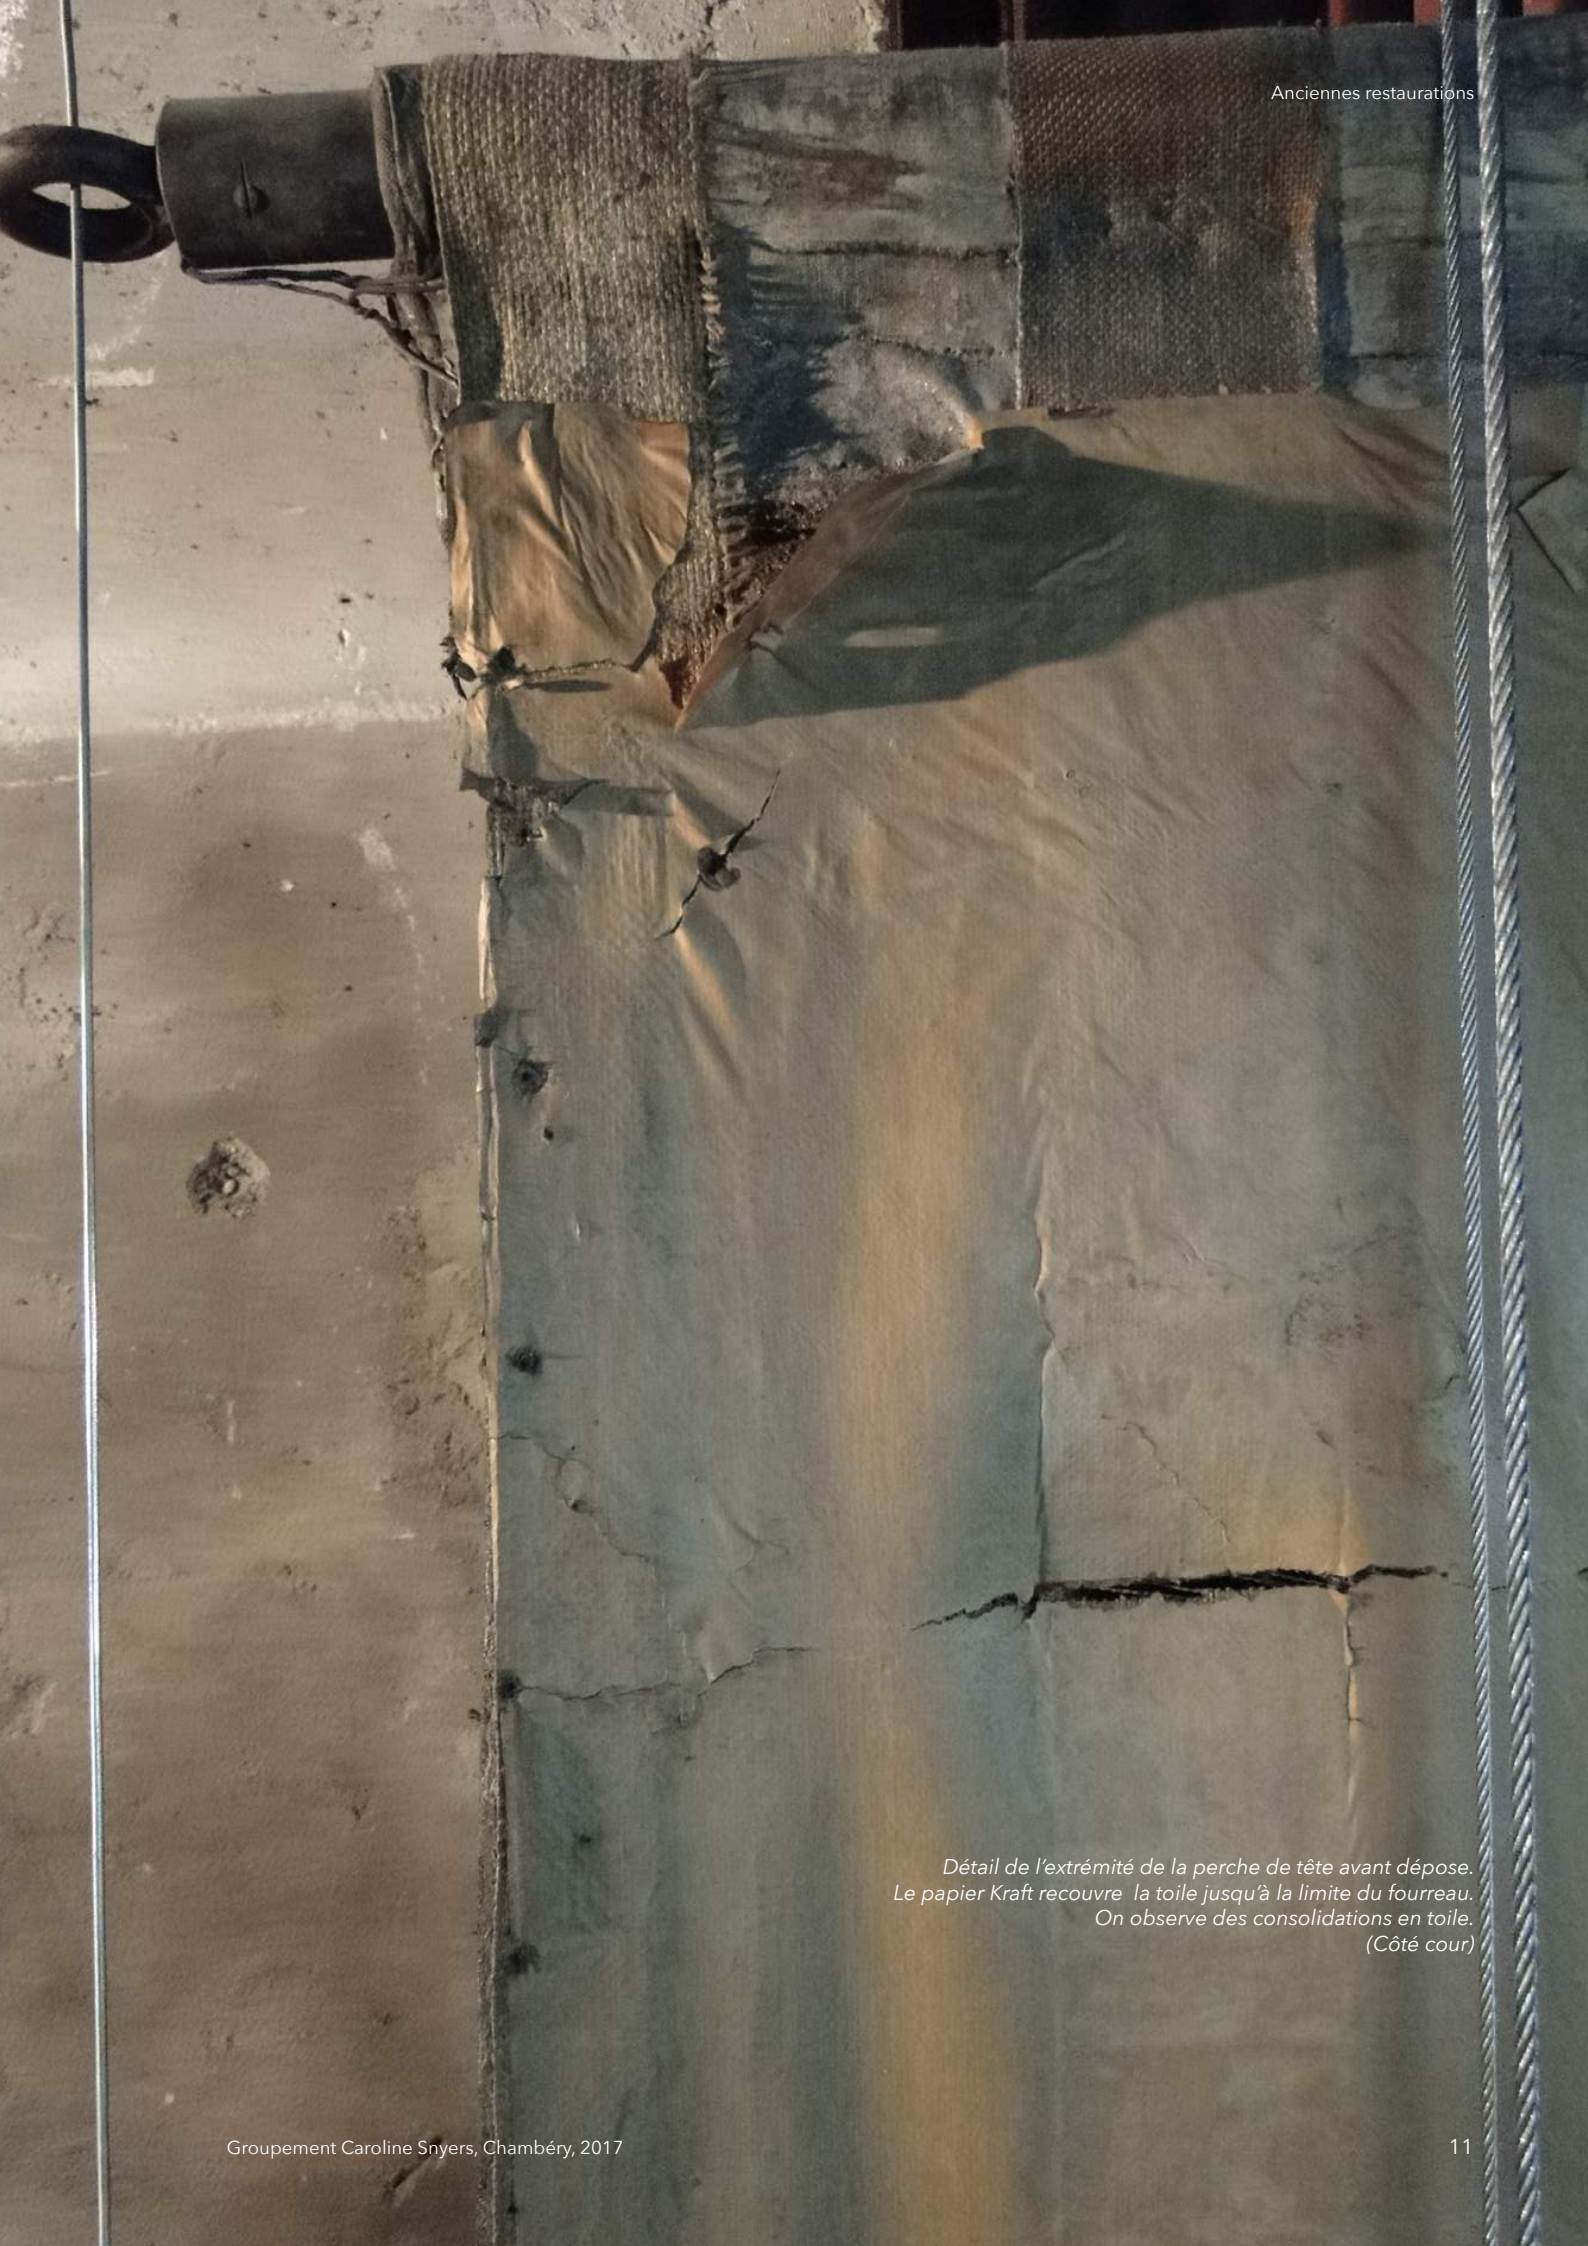
*Détail de l'extrémité de la perche de tête avant dépose.
Le papier Kraft recouvre la toile jusqu'à la limite du fourreau.
On observe des consolidations en toile.
(Côté cour)*

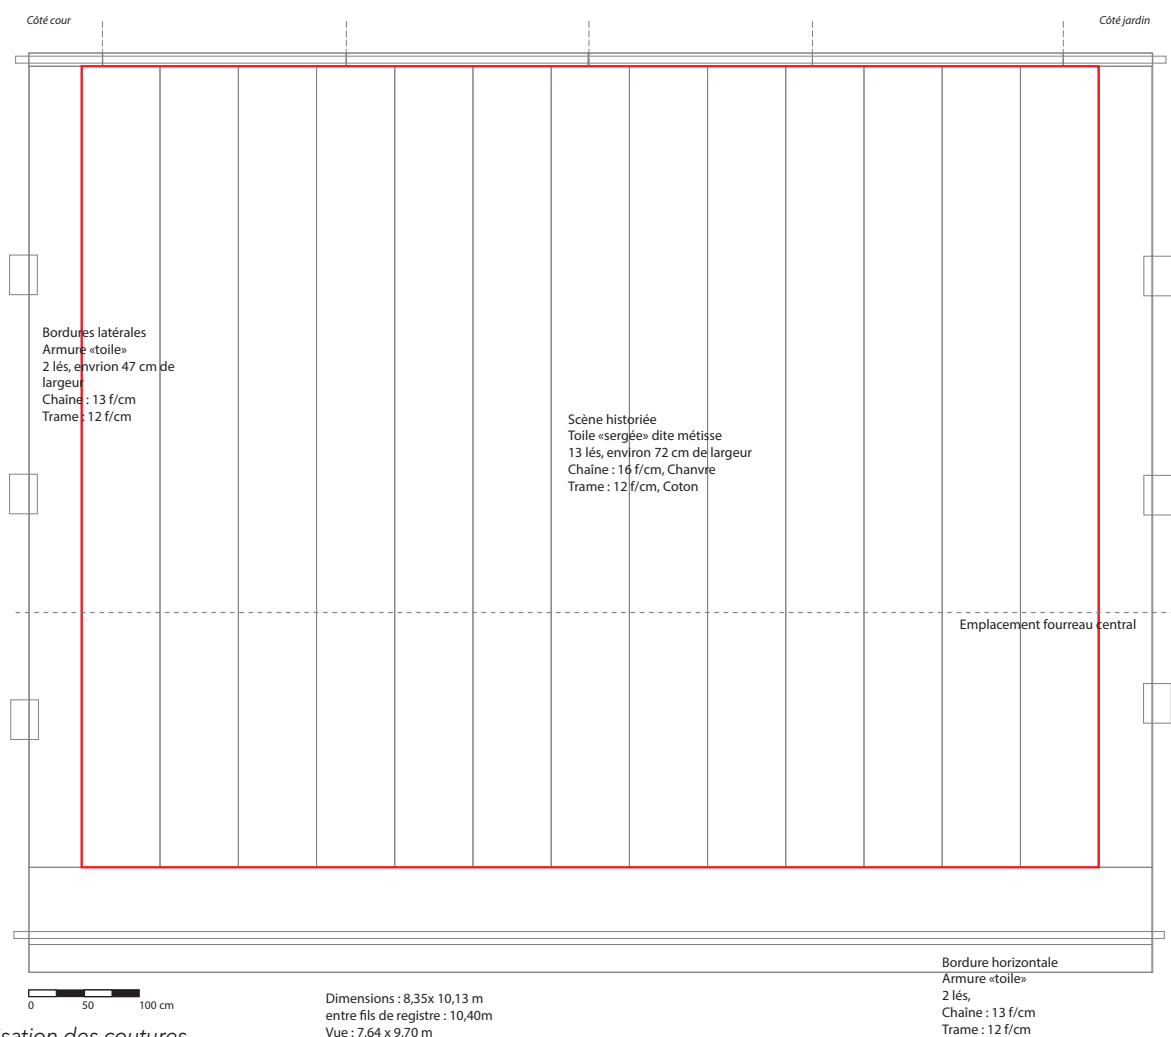
Localisation des coutures

Deux lés de toile ont été cousus en partie basse. Ces ajouts de toile datent de la restauration de 1897 exécutée par les décorateurs lyonnais Faucon et Gandy. On compte 13 fils/cm dans le sens chaîne et 12 fils/cm dans le sens trame.

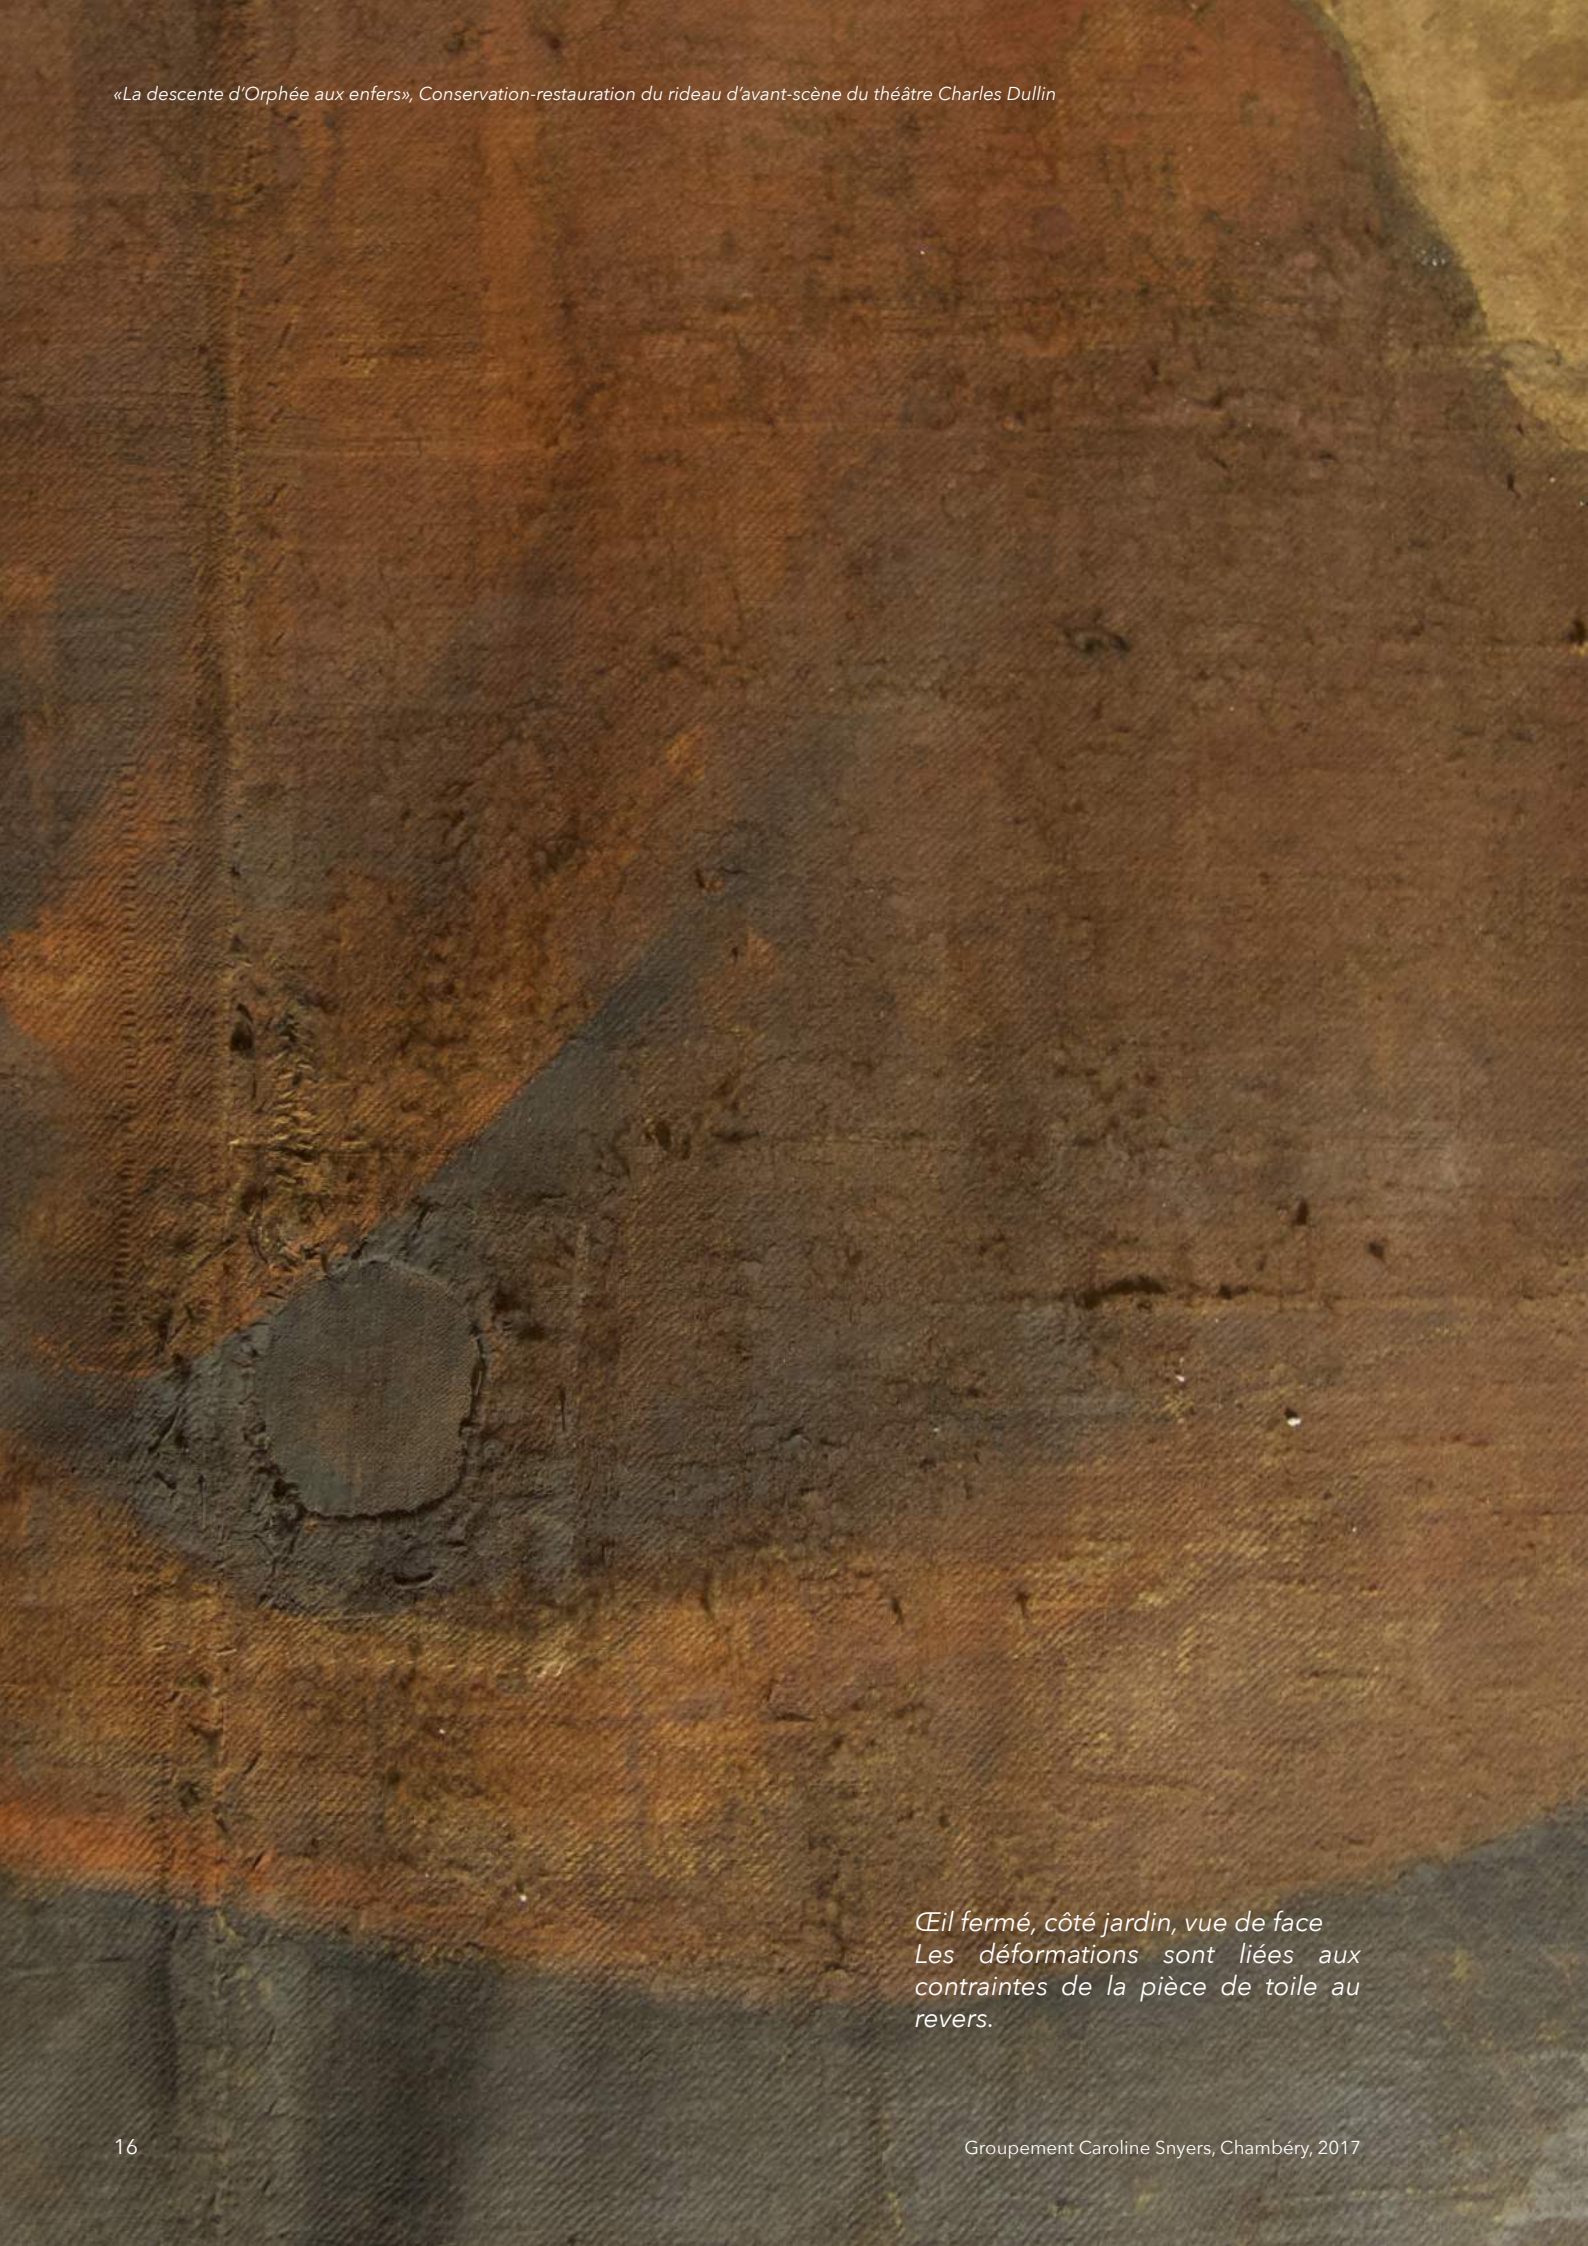
Œil fermé, côté jardin, vue de face
Les déformations sont liées aux
contraintes de la pièce de toile au
revers.

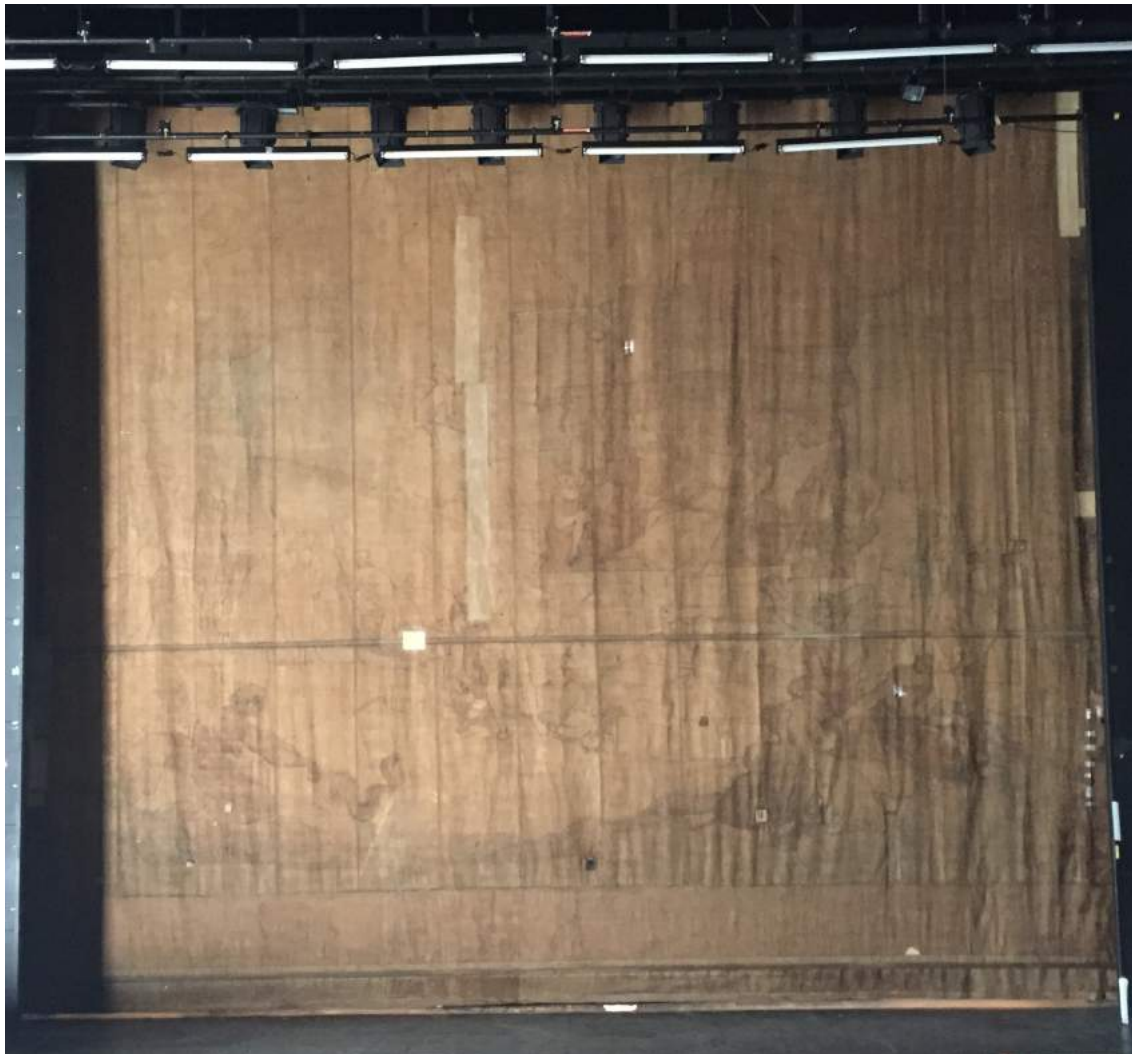
Revers, vue générale du dessin de mise en place de la composition

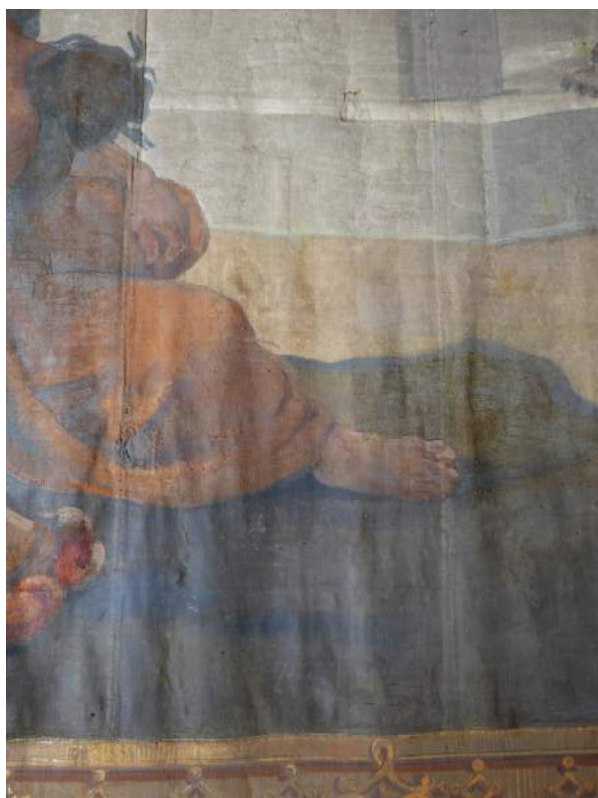
Détails de déchirures

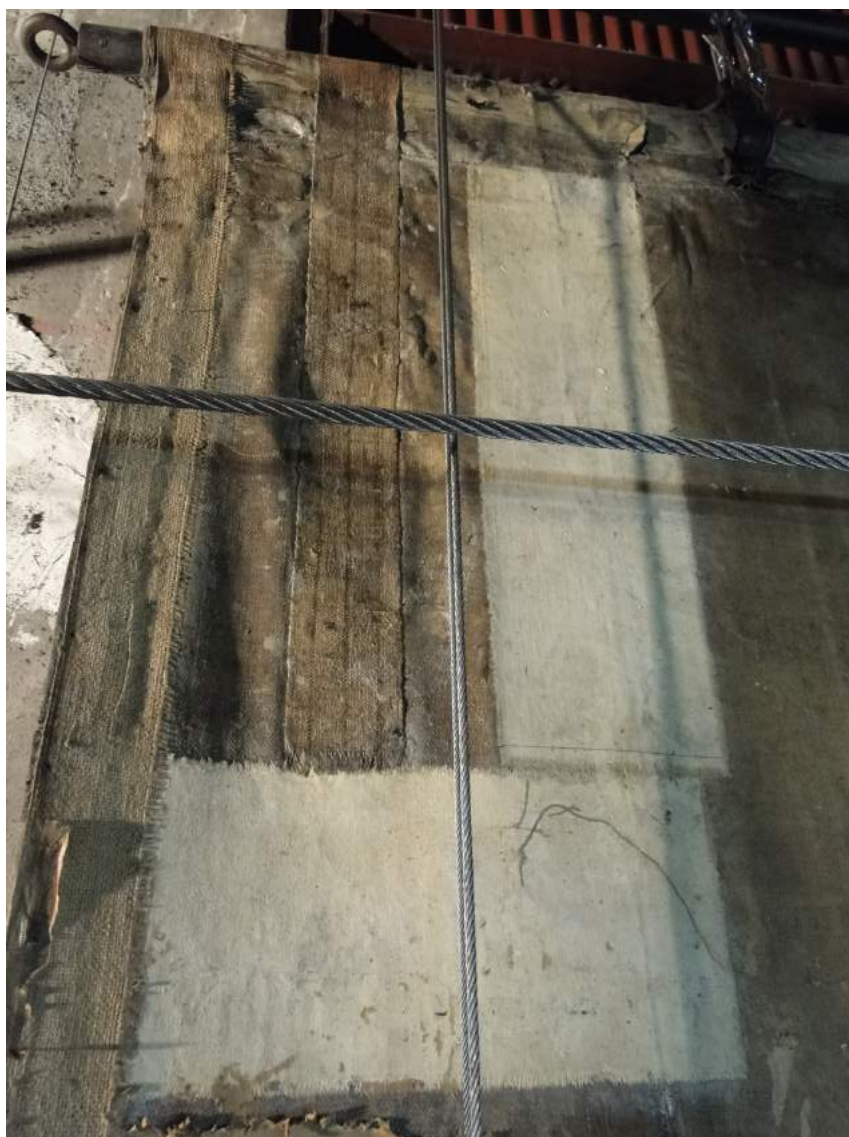
De nombreuses pièces de toile en fibres végétales, en papier kraft et autre nature de papier, ont été collées ou cousues au revers des déchirures et des plis.

Détail des pièces de renfort en toile de coton ou sangle de jute.

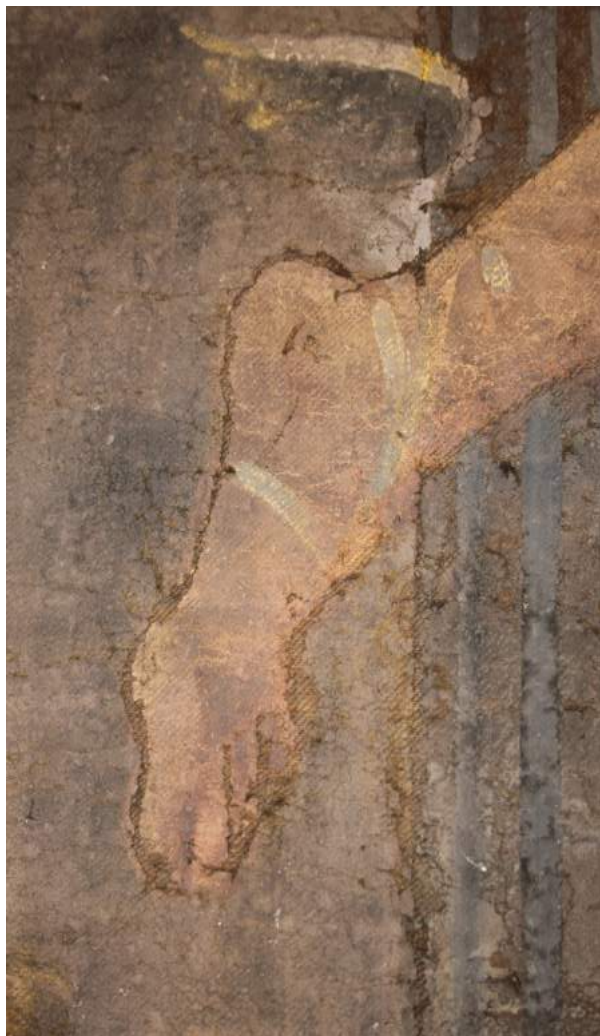
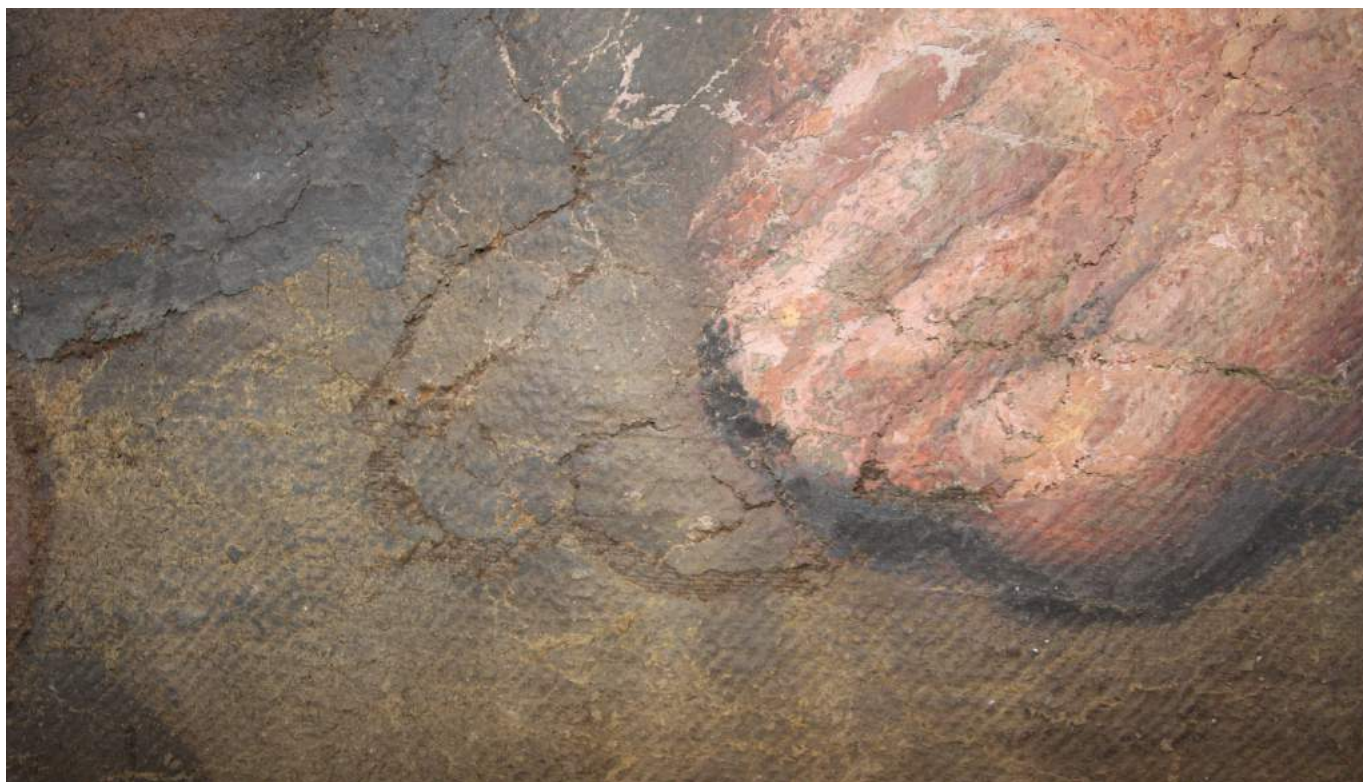
*Détails de la couche picturale ;
absence de matière colorée au niveau des contours correspondant à la mise en place de la composition ;
auréole au niveau de la bordure inférieure ;
ancienne retouche sur le visage ;
repentir au niveau du pied.*

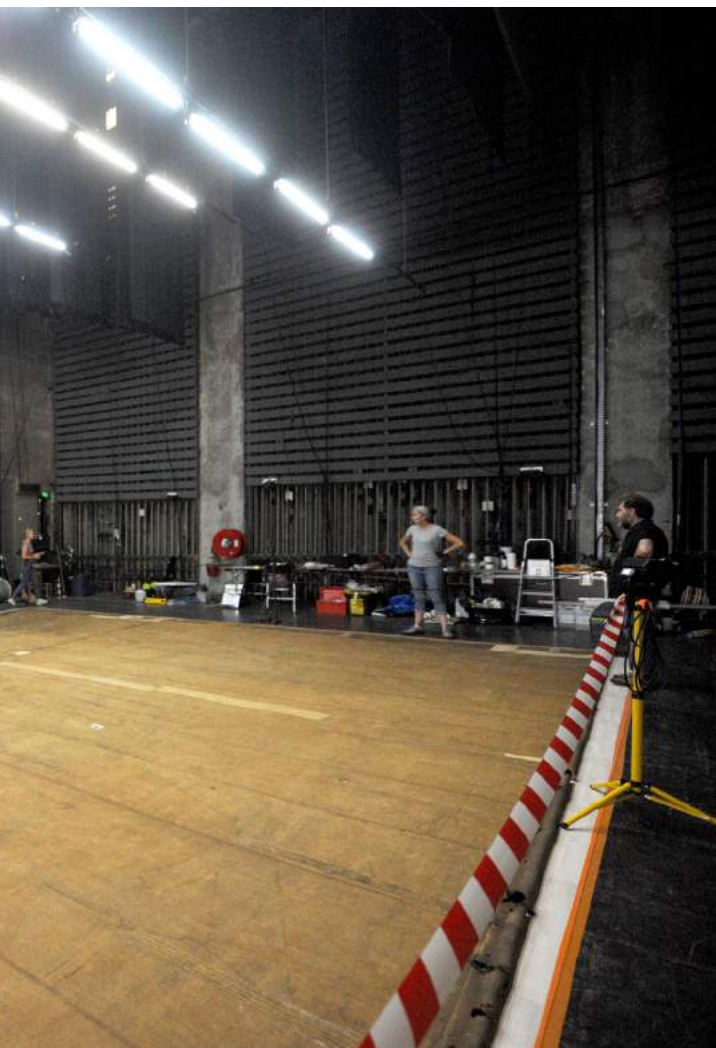
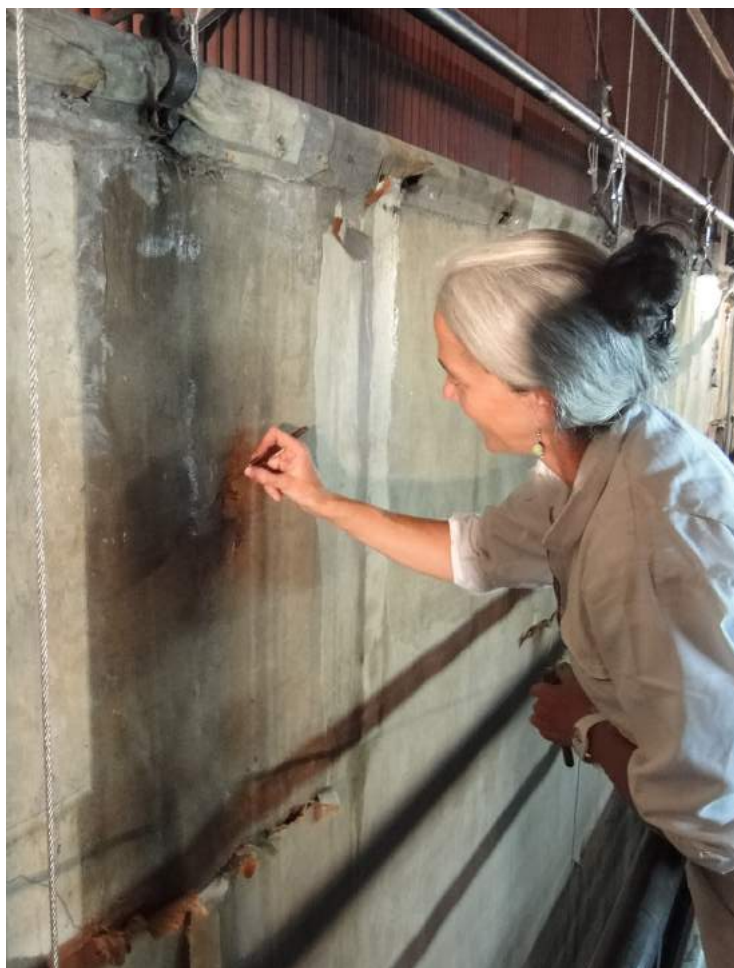
Élimination du papier Kraft au scalpel

Le papier Kraft a été plus difficile à retirer sur la bande décorative inférieure, peinte sur une toile française avec armure orthogonale classique.

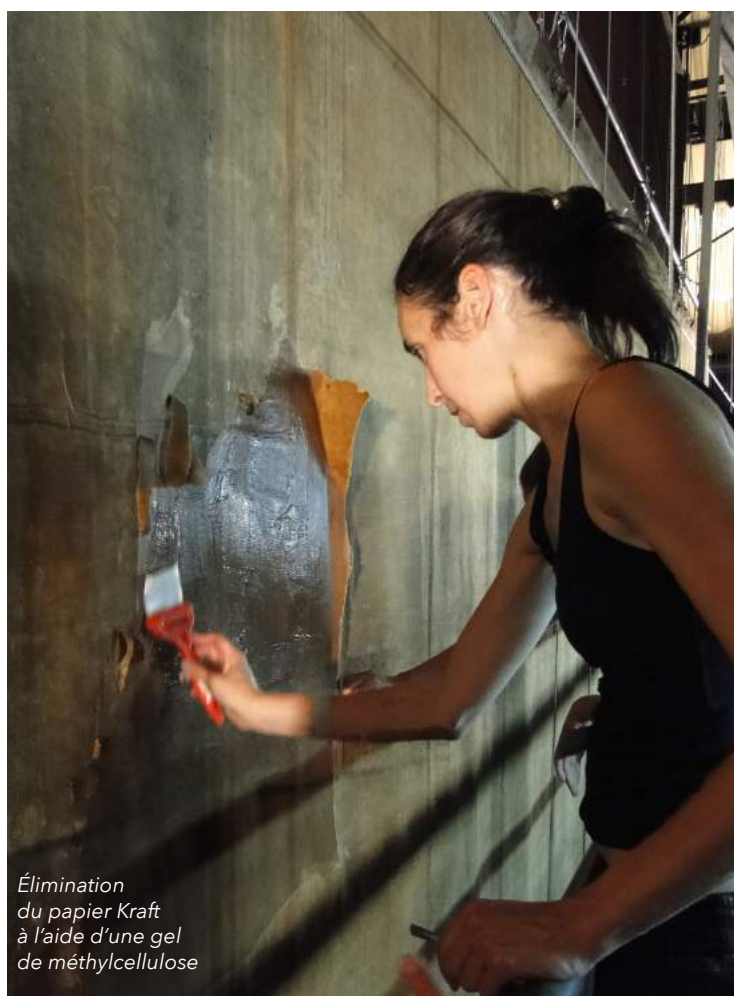
*Élimination
du papier Kraft
à l'aide d'une gel
de méthylcellulose*

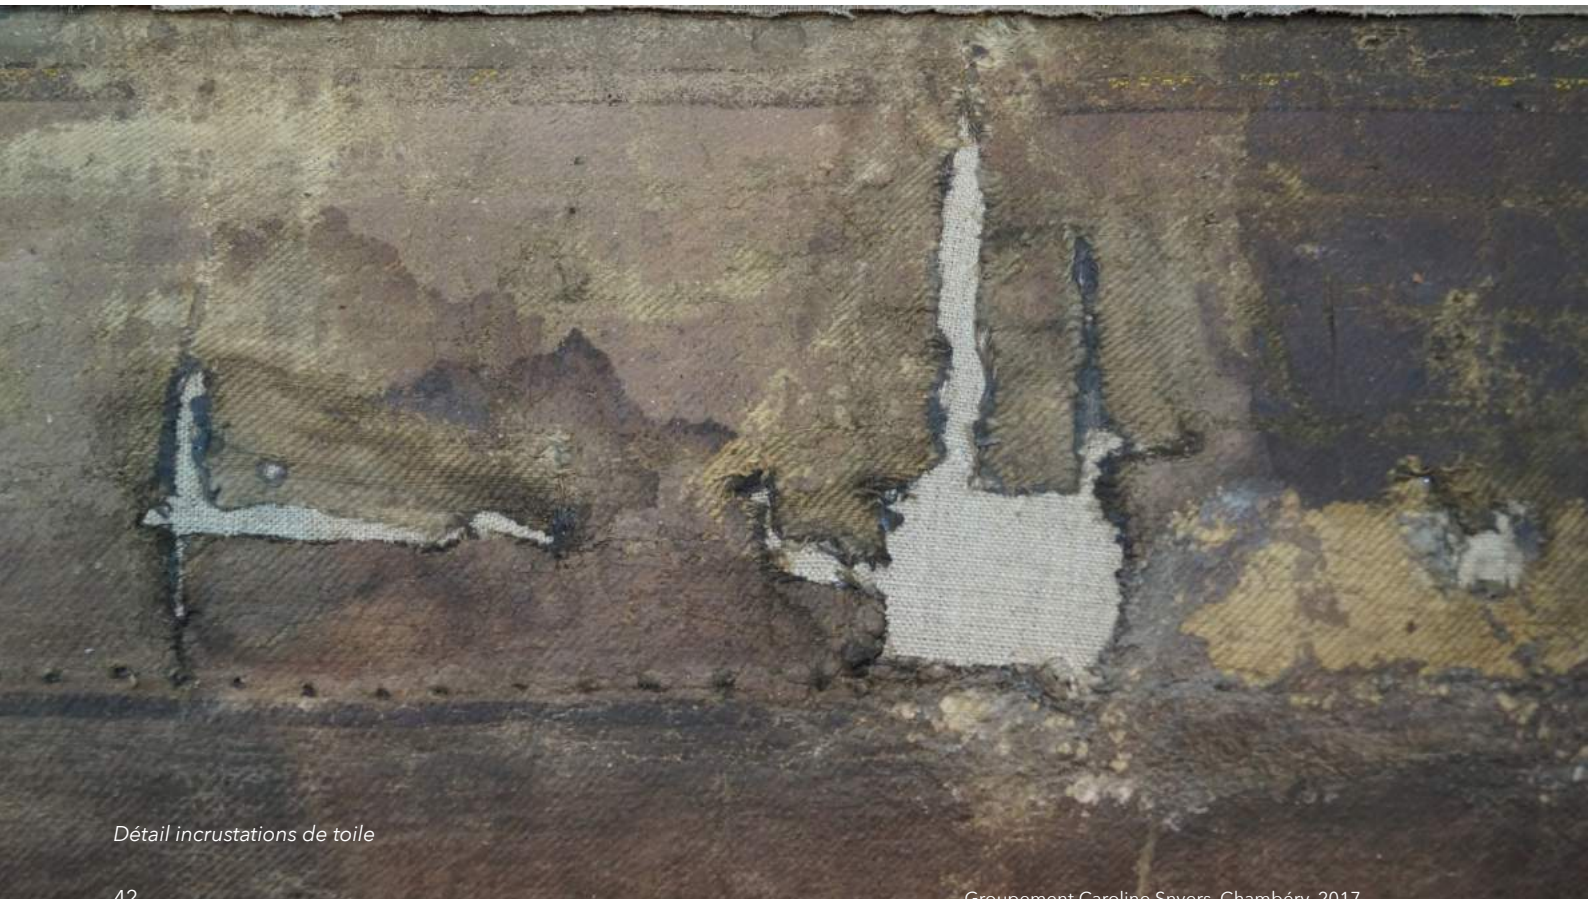
Détail incrustations de toile

Les déchirures du support, de taille variable (allant d'accrocs de quelques centimètres à une grande déchirure en L de 80 cm le long à dextre (côté jardin)) sont consolidées. Les lèvres des déchirures sont collées bord à bord et parfois consolidées par un renfort (gaze).

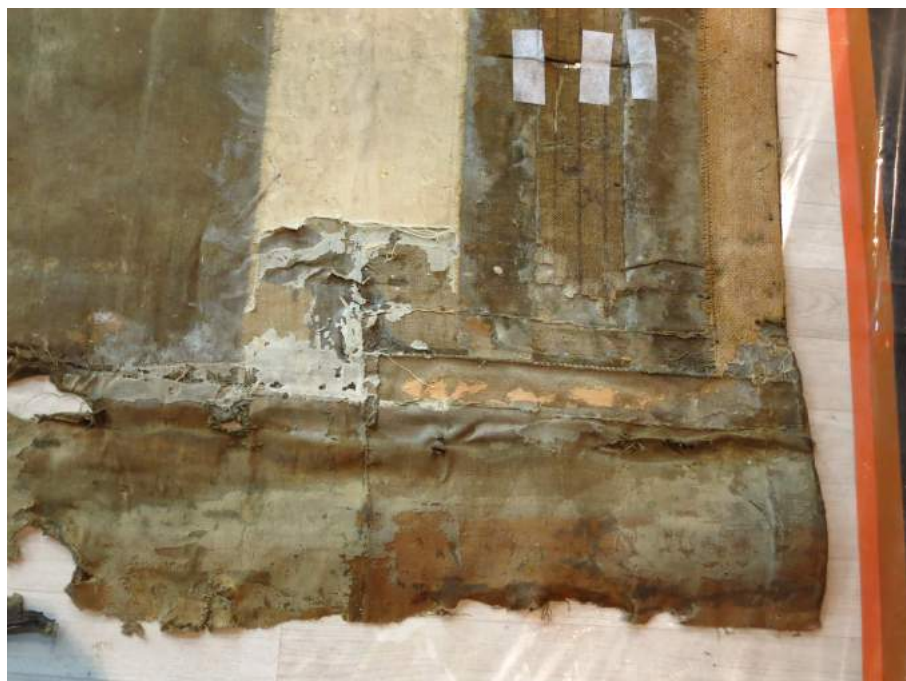
Détail des strates de toile et d'adhésifs.

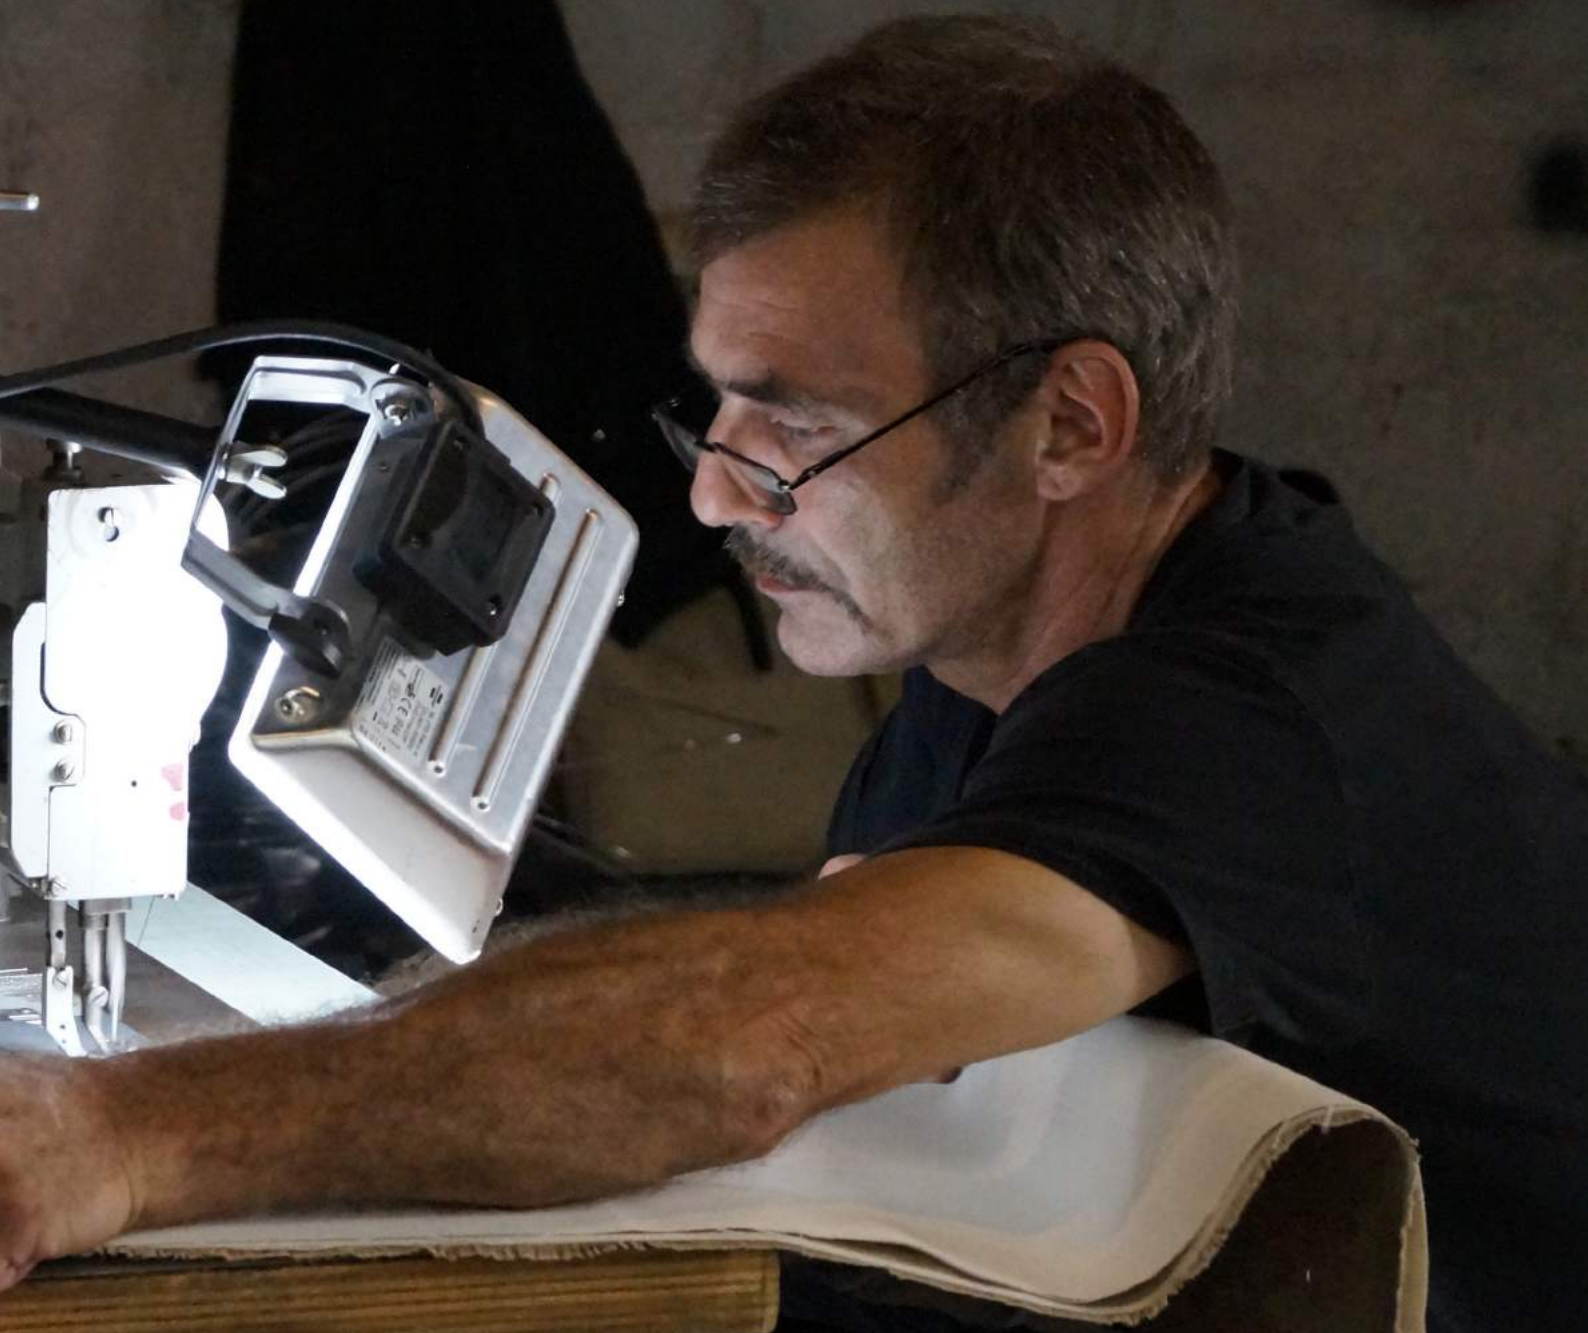
*Différentes vues du nouveau fourreau cousu en partie supérieure.
Détail des élégies ouvertes sur le fourreau de tête*

La partie supérieure de la toile a dû être doublée à cause des exigences techniques liées à l'utilisation de la perche de tête et à la mise en place d'un nouveau fourreau. Malheureusement cet ajout cache une partie du dessin de mise en place de la composition. Le visage d'Apollon et une tête de cheval sont ainsi masqués par la toile de doublage. Ces éléments sont pris en photographie et à titre documentaire et nous avons reproduit sur la toile de doublage à la craie blanche les lignes perdues suivant la technique du poncif. Le film transparent, sur lequel le dessin a été reporté, a été remis à Chantal Fernex de Mongex.

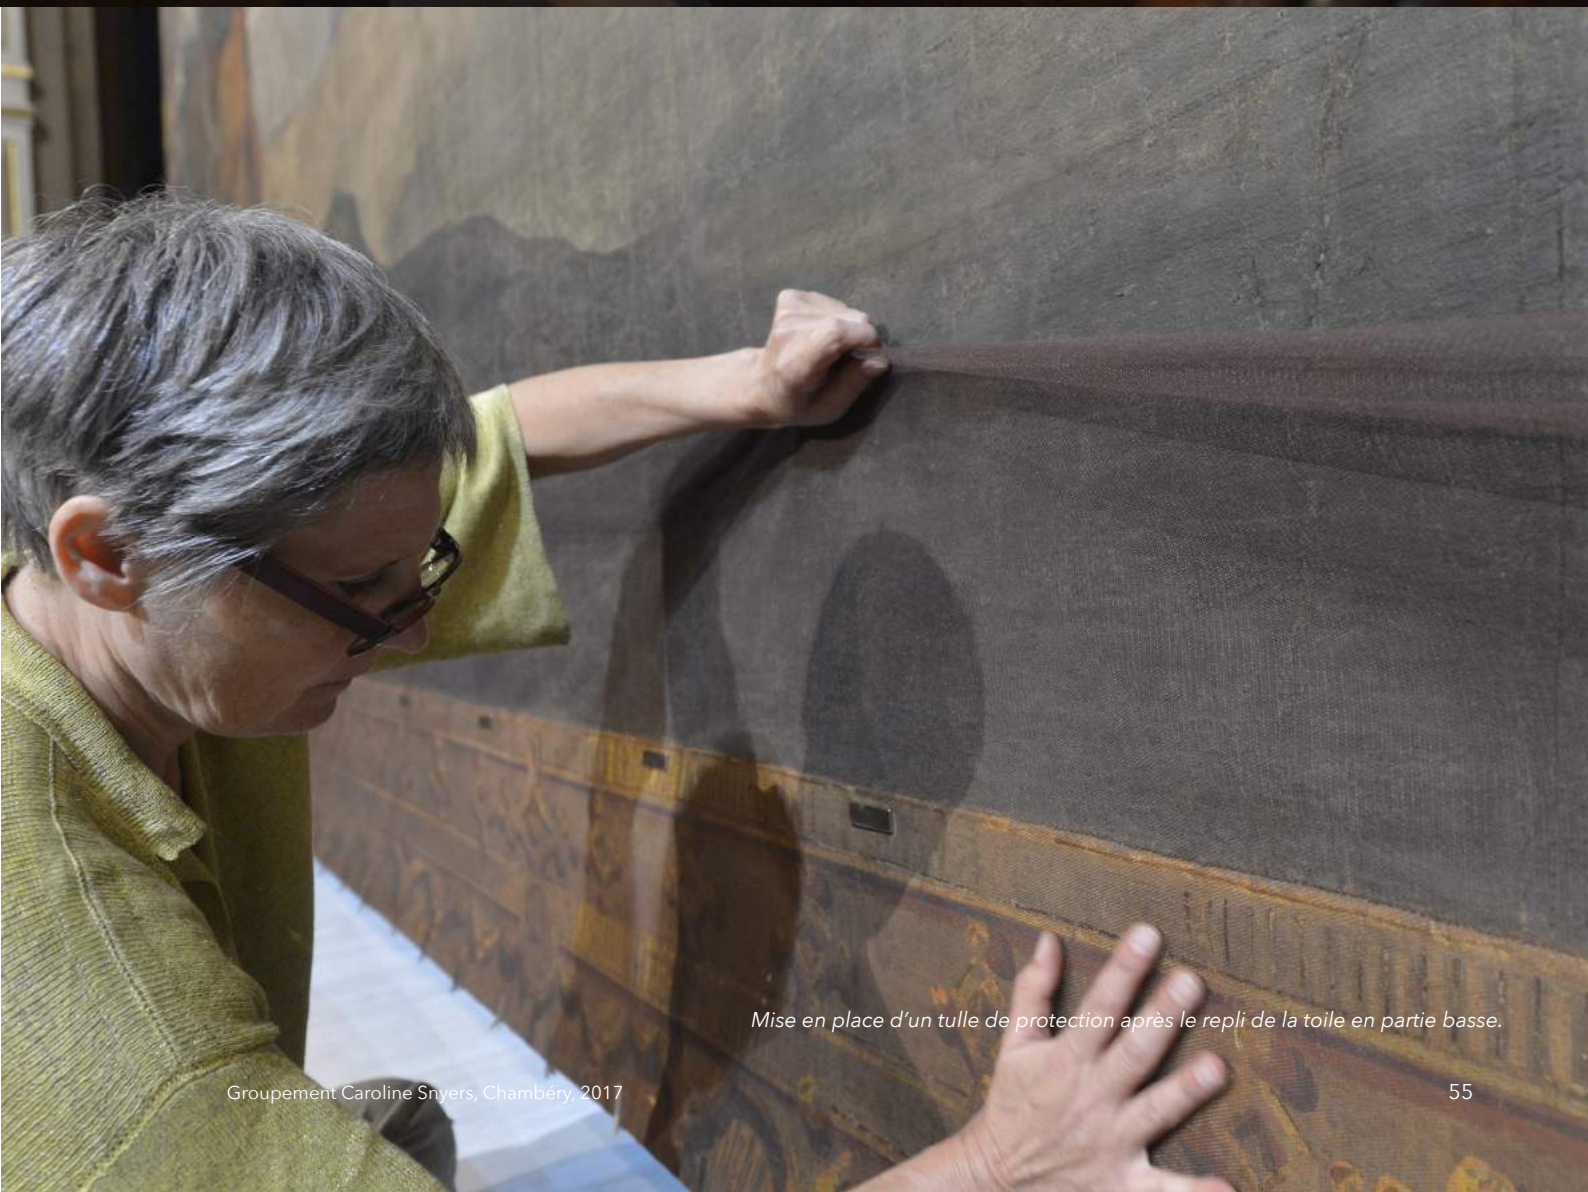
Mise en place d'un tulle de protection après le repli de la toile en partie basse.
