Théâtre Charles Dullin
Chambéry (Savoie)

La descente d'Orphée aux enfers

Rideau d'avant-scène de Luigi Vacca, 1824

RAPPORT DE CONSERVATION-RESTAURATION

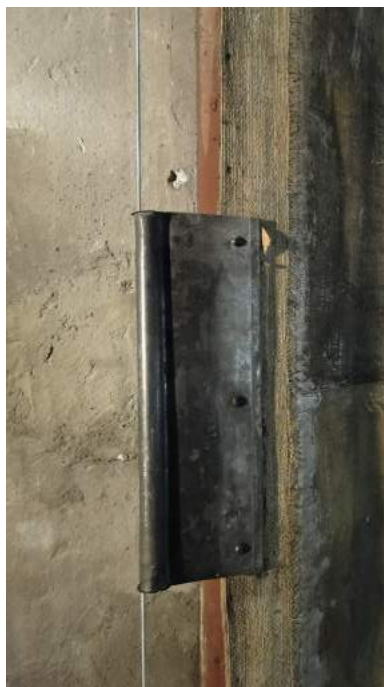
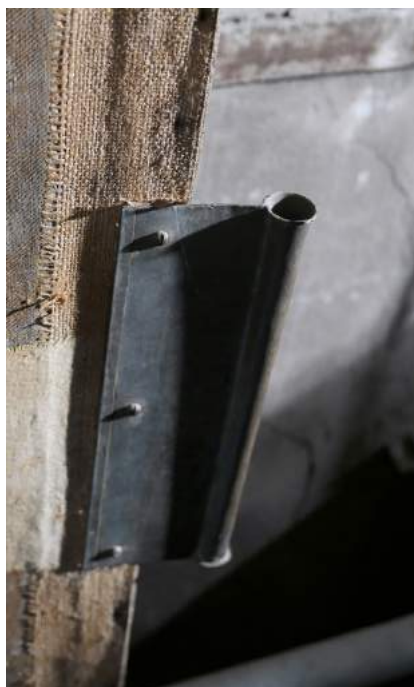
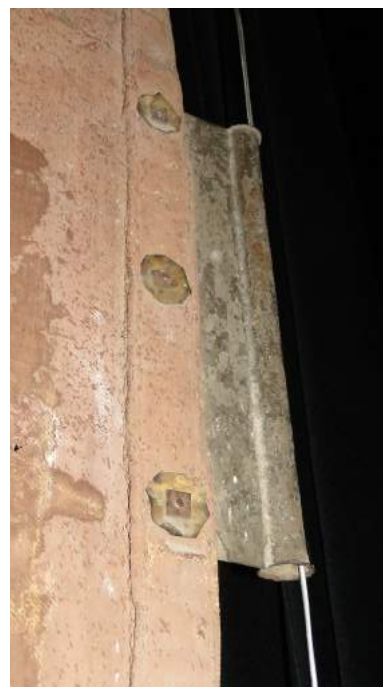
Détails, les coulisseaux des fils de registre sont placés à différentes hauteurs, côté cour et jardin.

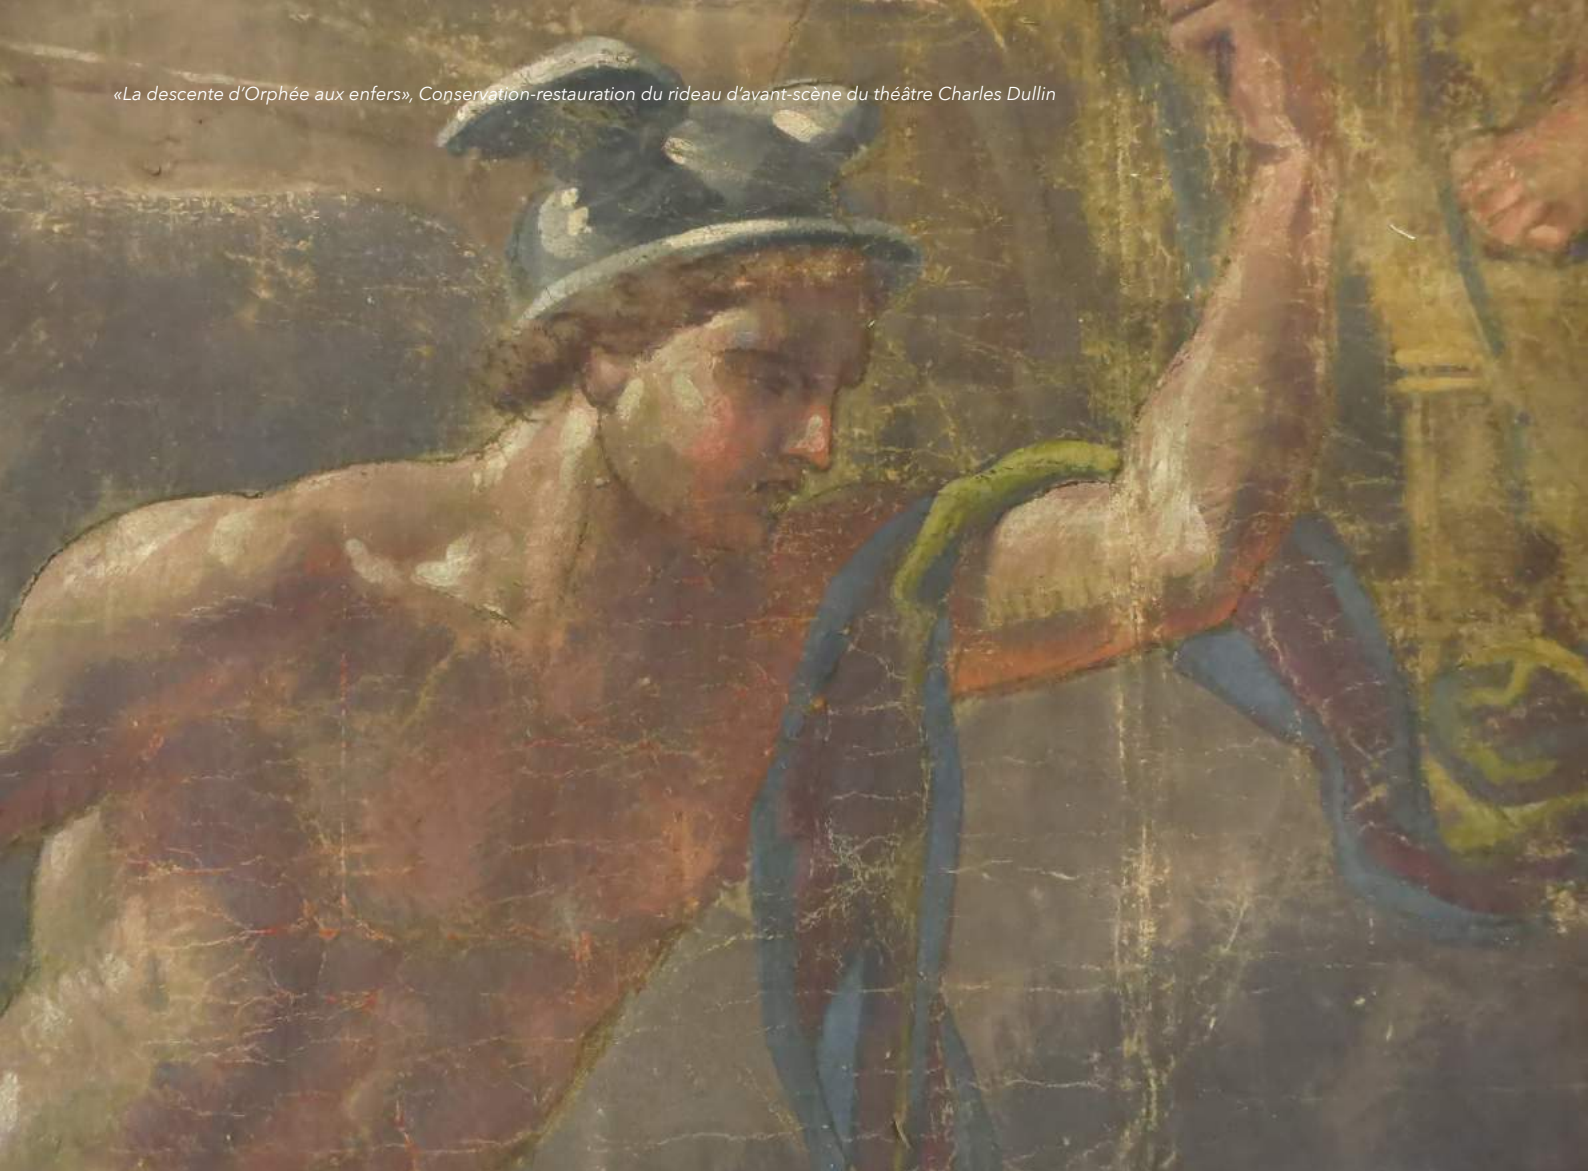
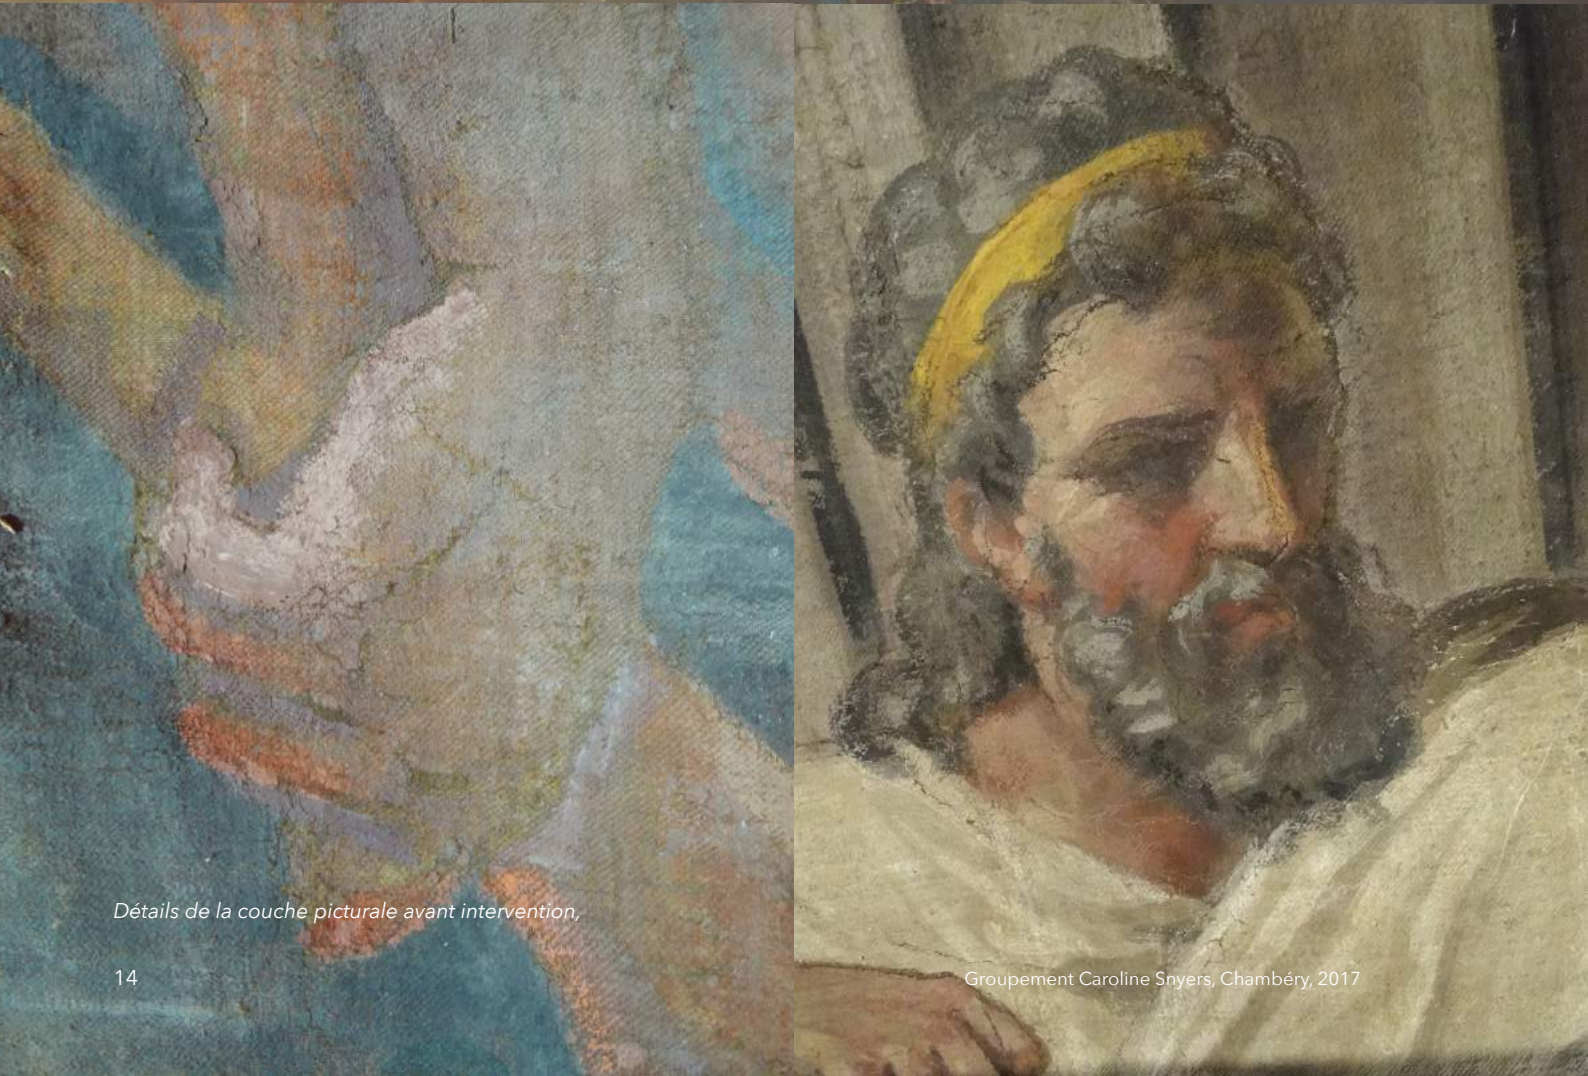
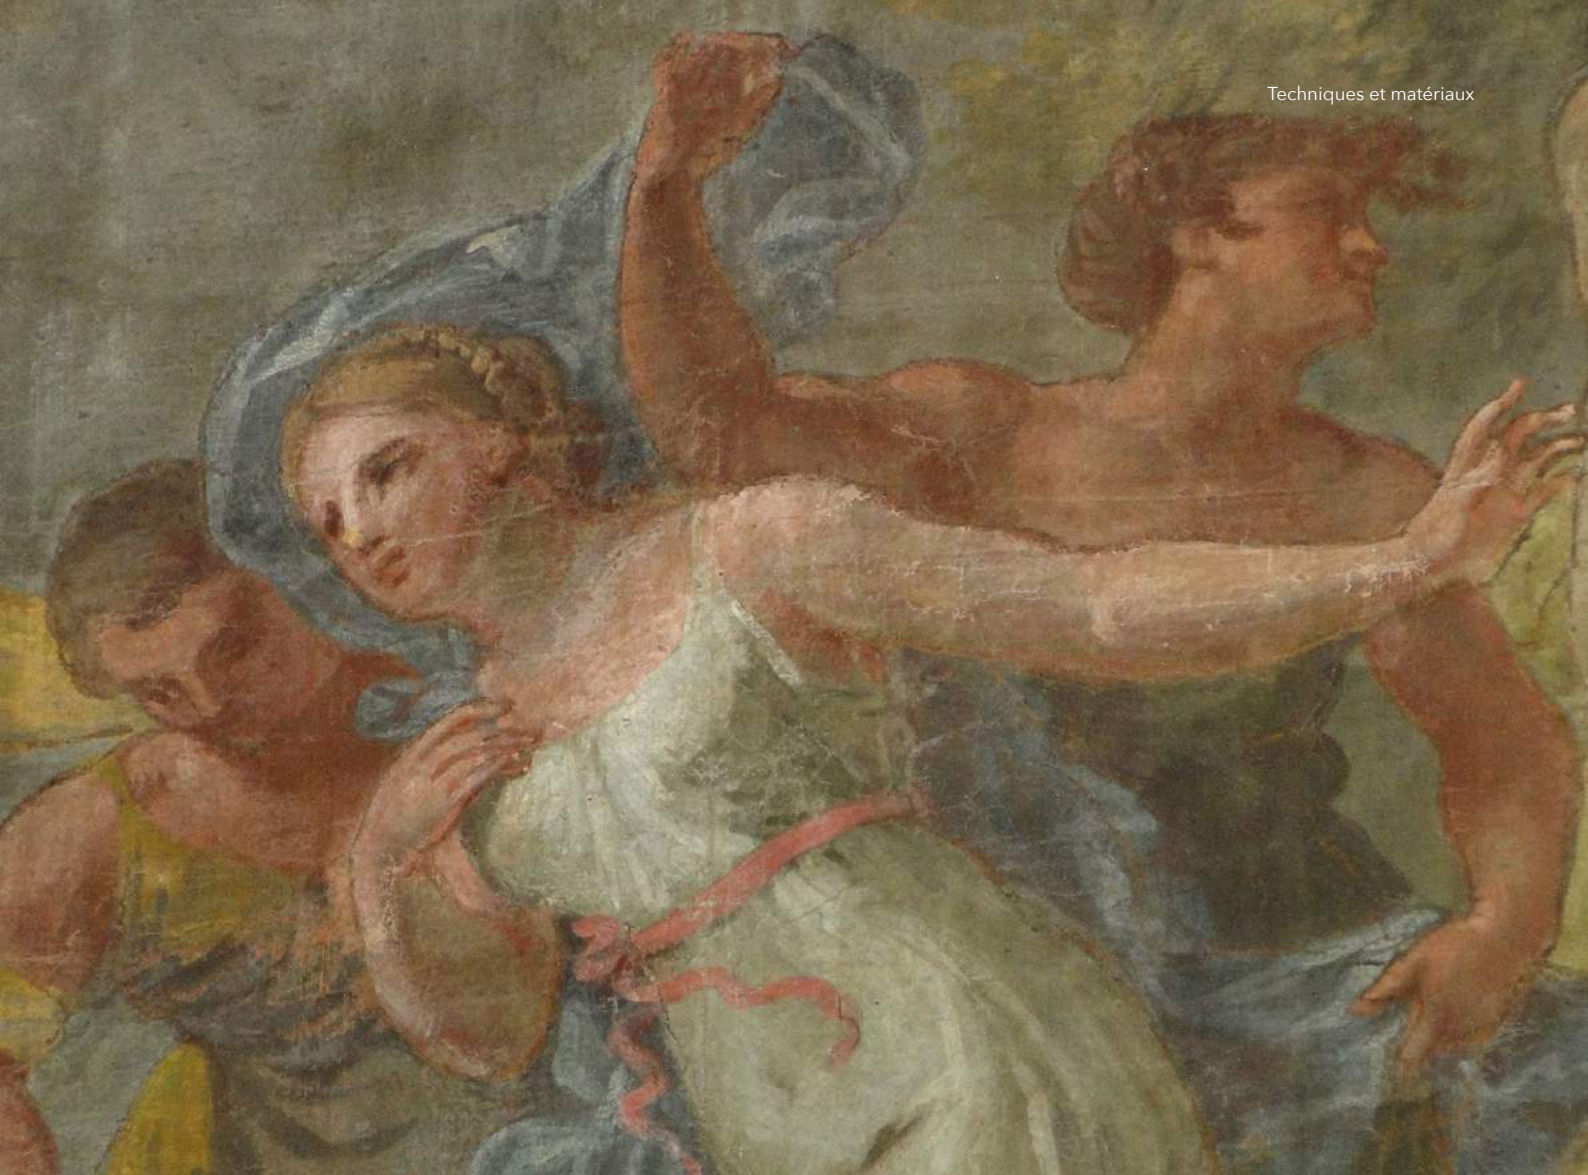
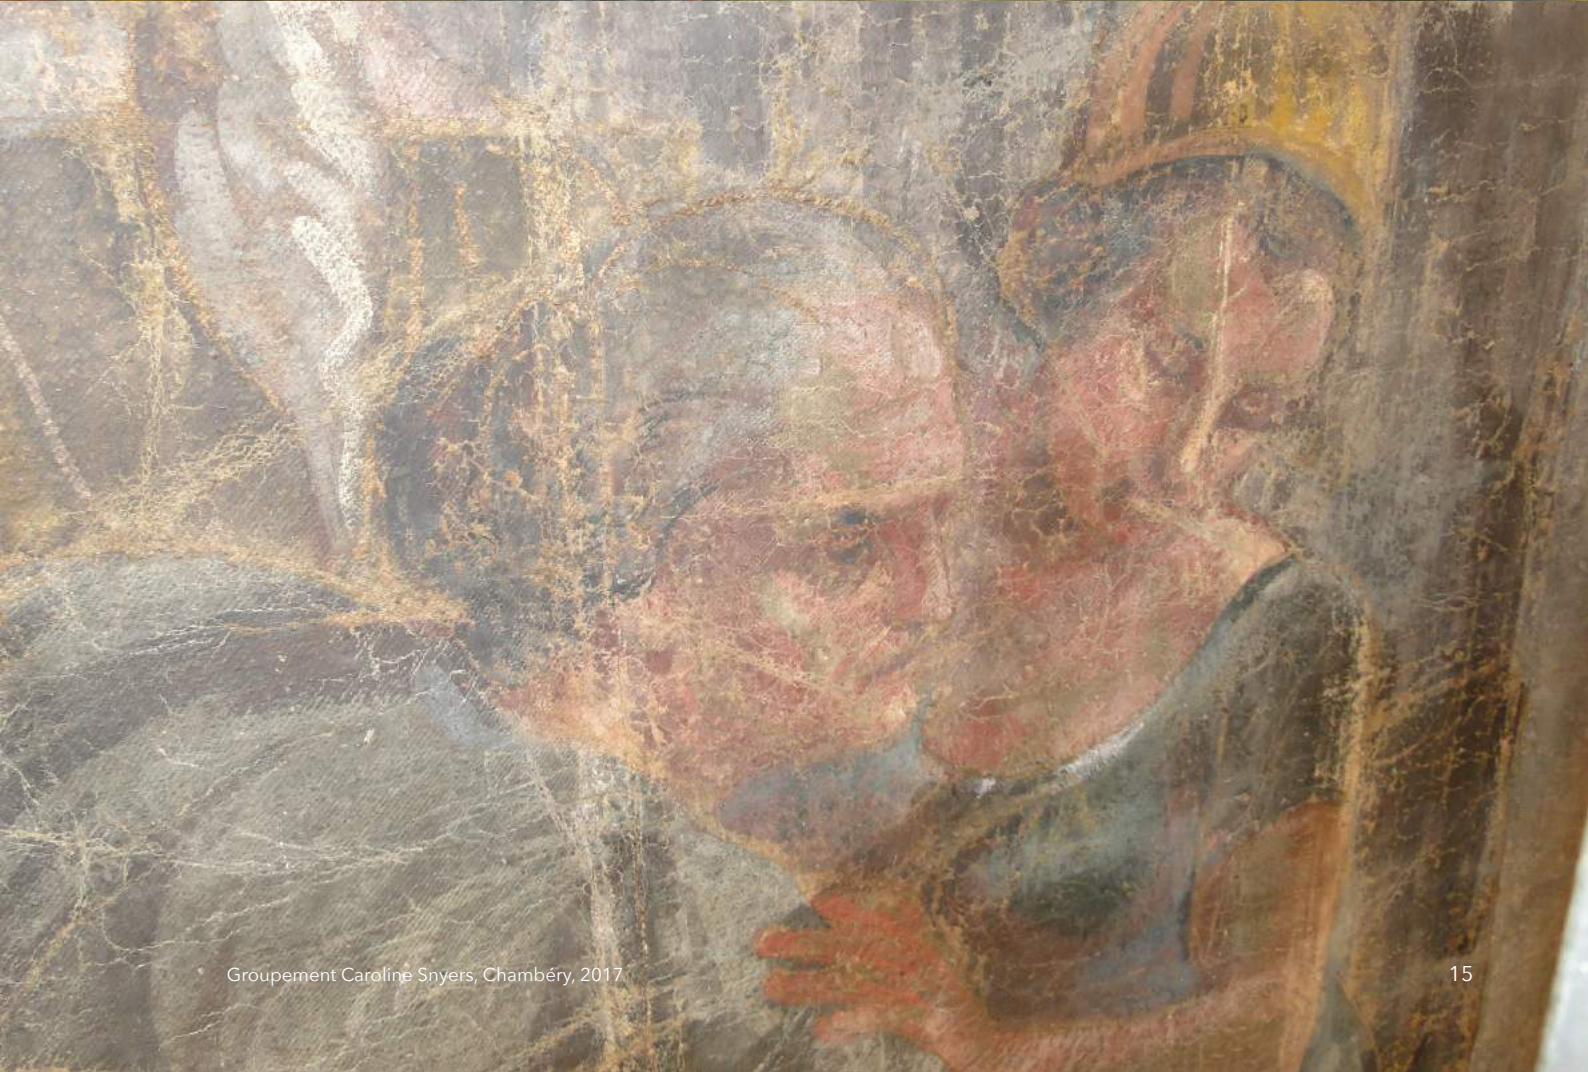
Détails de la couche picturale avant intervention,

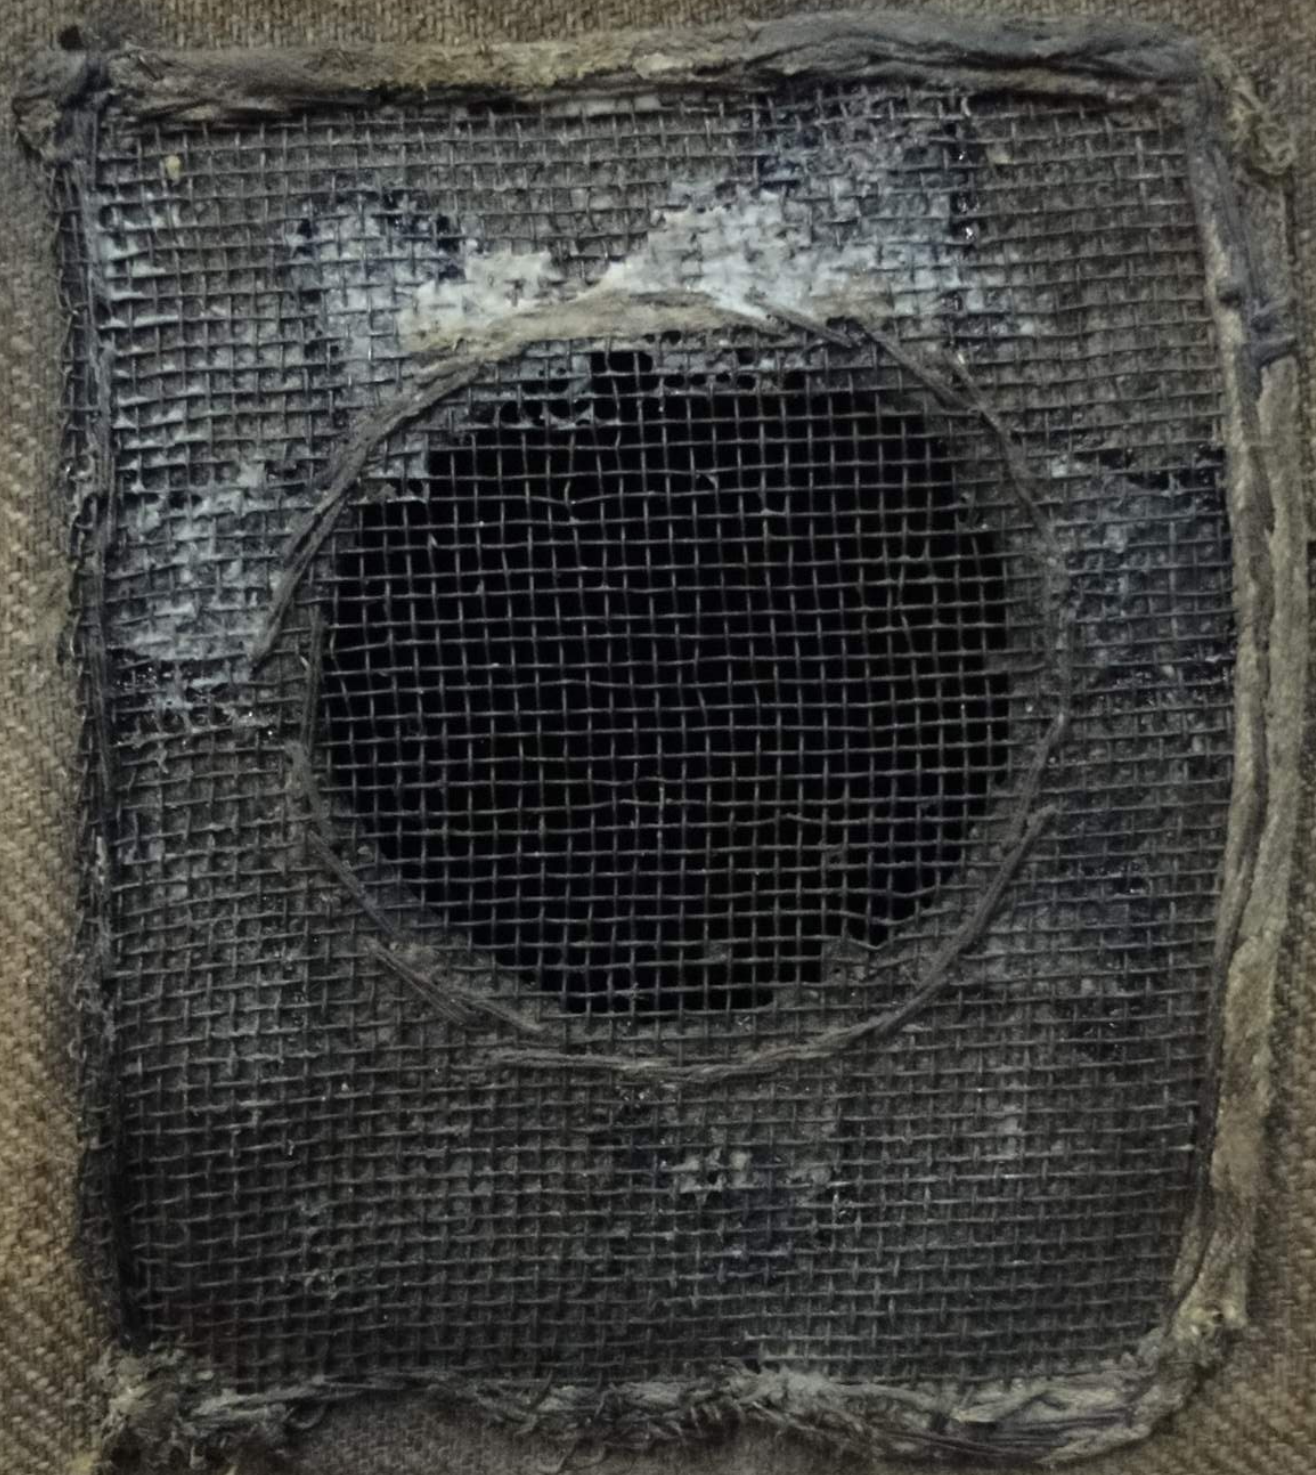
*Œil ouvert, en fonction,
vue de revers.*

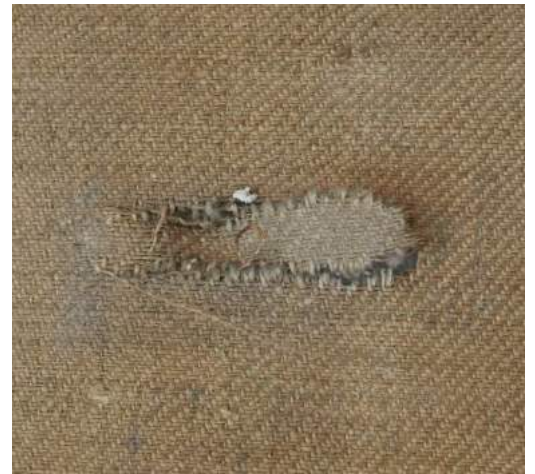
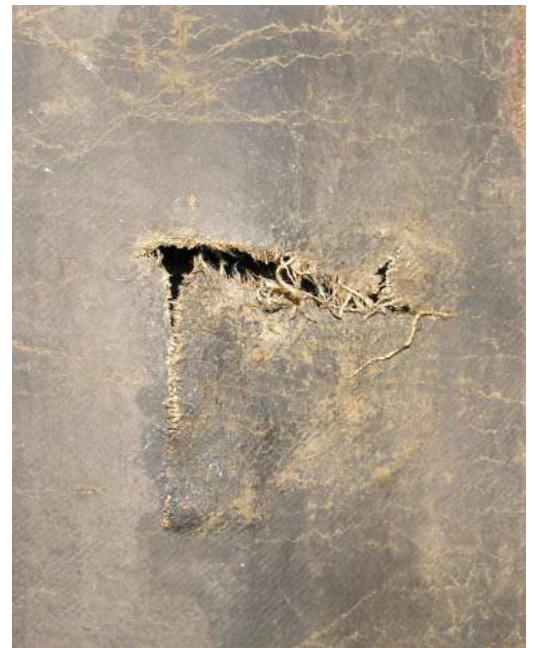
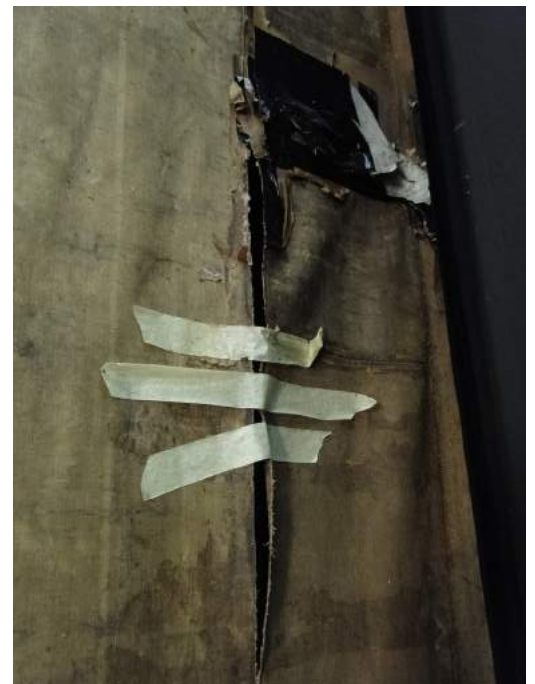
Les autres zones préférentielles des déchirures sont les bordures à hauteur d'homme, constituant le support des coulisseaux, zones qui sont soumises aux frottements consécutifs du passage des personnels de la scène à la salle vu que les sorties en coulisse sont étroites. Dans ces bordures décoratives, la déchirure la plus importante est celle située côté jardin. Une mauvaise manipulation a engendré une déchirure linéaire de plus de 50 cm de longueur lors de la montée du rideau. Elle a été provisoirement maintenue par des bandes auto-adhésives.

Les déformations de la toile - plis et godets - sont dues à la fois aux nombreuses manipulations, à la présence des déchirures, aux contraintes hétérogènes apportées par les coutures avec les bordures et par le doublage papier.

Détails de déchirures

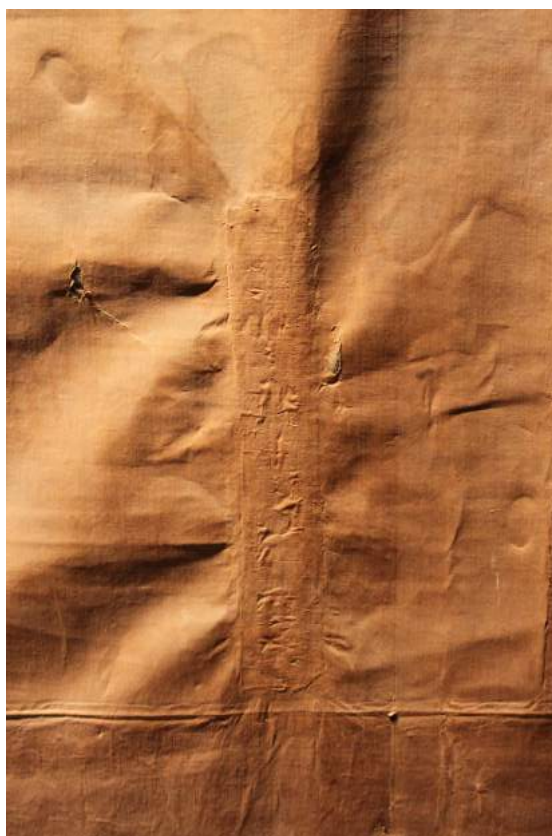
Détails des déformations de la toile

Les déformations sont résorbées localement par apport combiné d'humidité et de mise sous presse. Nous avons vérifié que cette procédure ne créait pas d'auréoles à la face de l'œuvre.

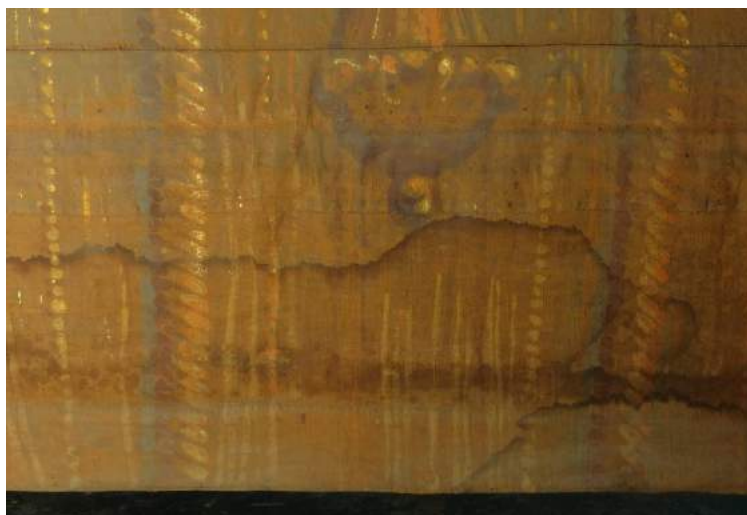
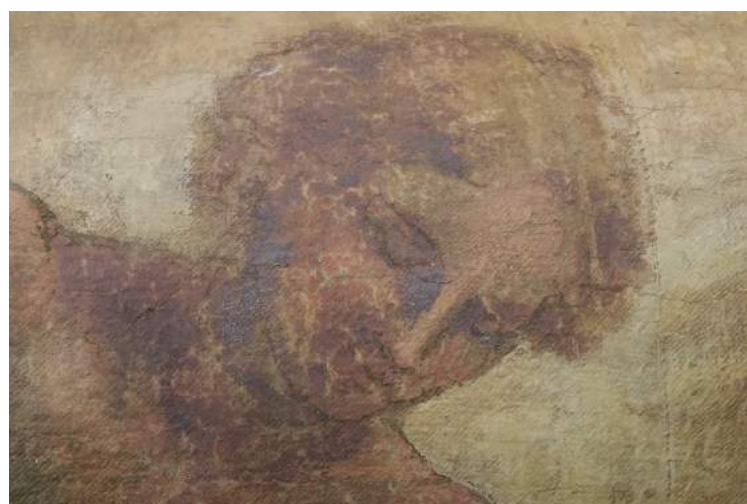
*Détails de la couche picturale ;
absence de matière colorée au niveau des contours correspondant à la mise en place de la composition ;
auréole au niveau de la bordure inférieure ;
ancienne retouche sur le visage ;
repentir au niveau du pied.*

La réintégration chromatique consiste à combler les lacunes des pliures et déchirures, estomper les auréoles d'humidité et rehausser les plages colorées particulièrement usées comme les parties en ocres jaunes. La réintégration permet d'atténuer les pertes et les taches qui créaient une confusion dans l'image peinte. Toutes les incrustations et pièces de toile sont teintées avec un ton de fond brun (peinture acrylique) dont le but est de les rendre moins perceptibles en vision générale.

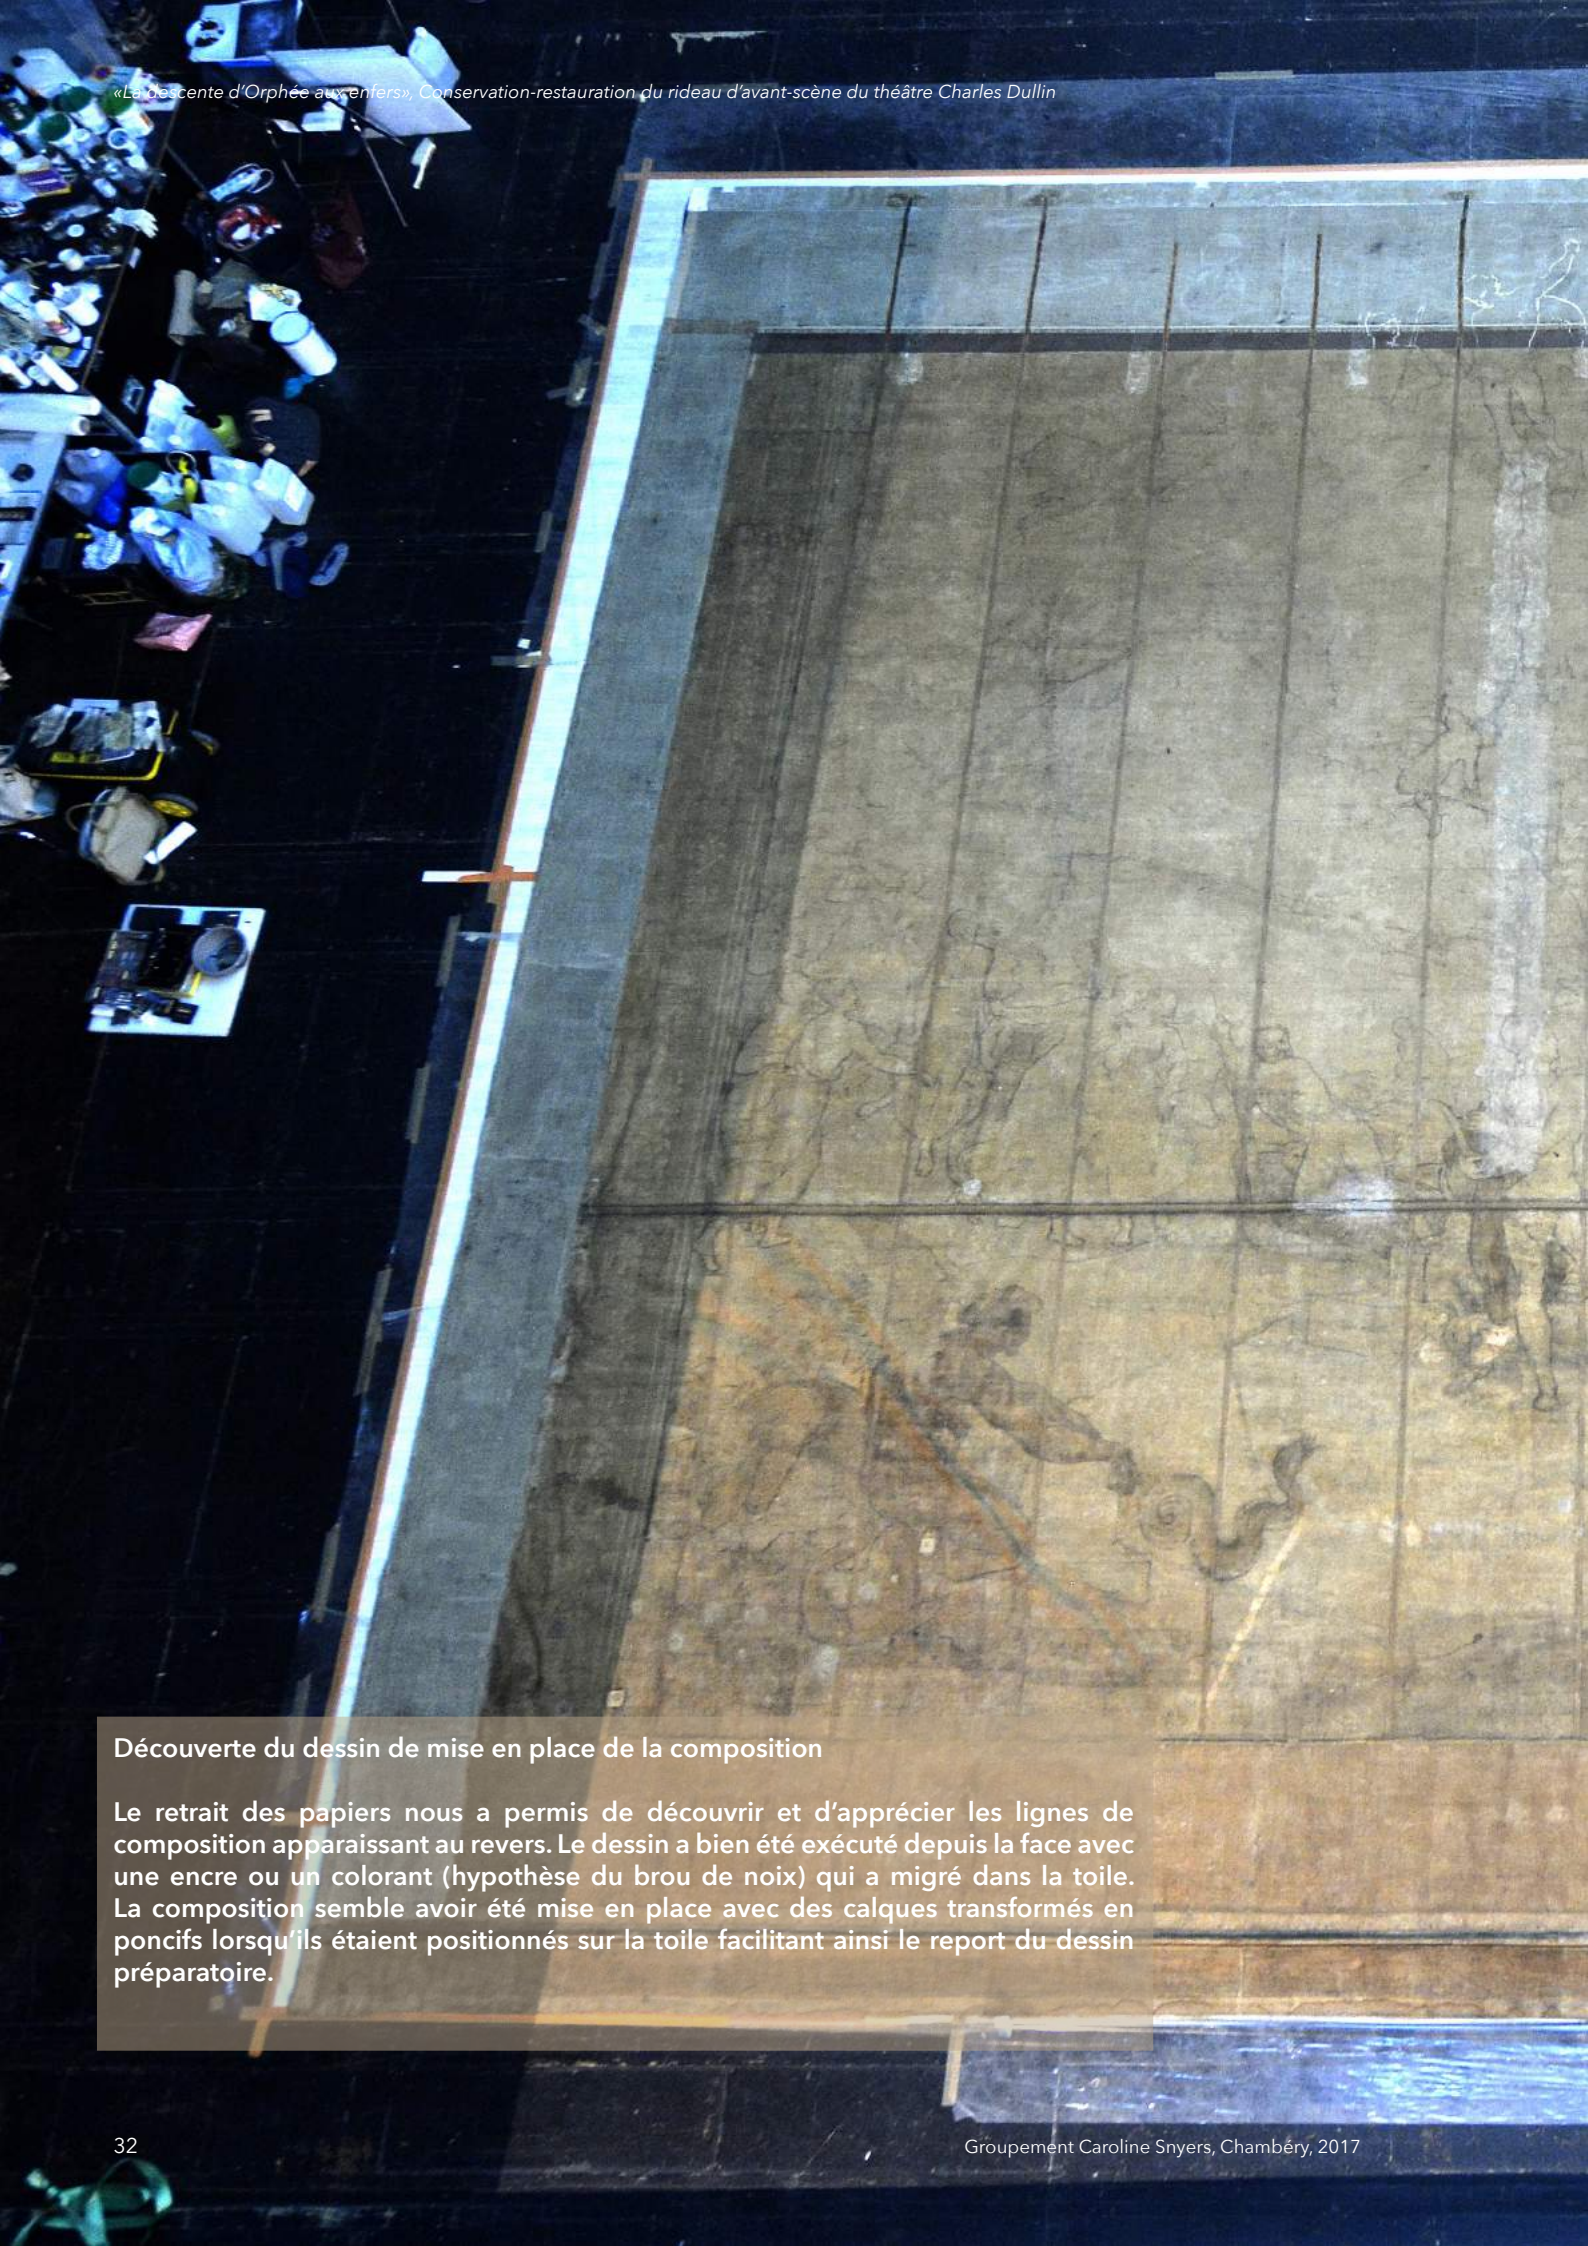
Découverte du dessin de mise en place de la composition

Le retrait des papiers nous a permis de découvrir et d'apprécier les lignes de composition apparaissant au revers. Le dessin a bien été exécuté depuis la face avec une encre ou un colorant (hypothèse du brou de noix) qui a migré dans la toile. La composition semble avoir été mise en place avec des calques transformés en poncifs lorsqu'ils étaient positionnés sur la toile facilitant ainsi le report du dessin préparatoire.

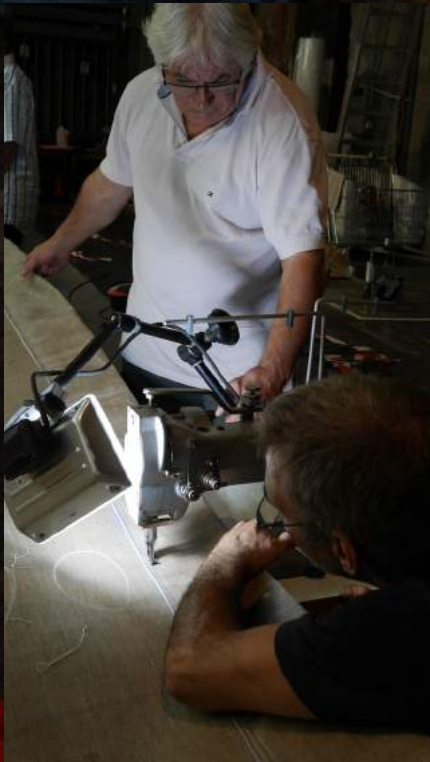
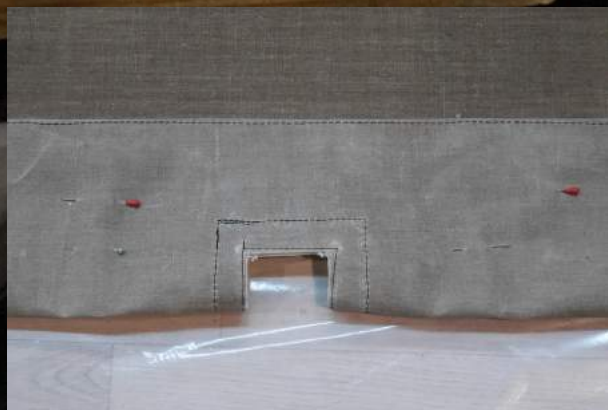
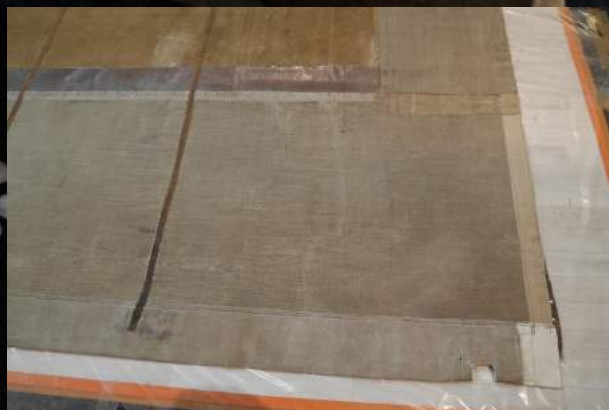
*Différentes vues du nouveau fourreau cousu en partie supérieure.
Détail des élégies ouvertes sur le fourreau de tête*

La partie supérieure de la toile a dû être doublée à cause des exigences techniques liées à l'utilisation de la perche de tête et à la mise en place d'un nouveau fourreau. Malheureusement cet ajout cache une partie du dessin de mise en place de la composition. Le visage d'Apollon et une tête de cheval sont ainsi masqués par la toile de doublage. Ces éléments sont pris en photographie et à titre documentaire et nous avons reproduit sur la toile de doublage à la craie blanche les lignes perdues suivant la technique du poncif. Le film transparent, sur lequel le dessin a été reporté, a été remis à Chantal Fernex de Mongex.

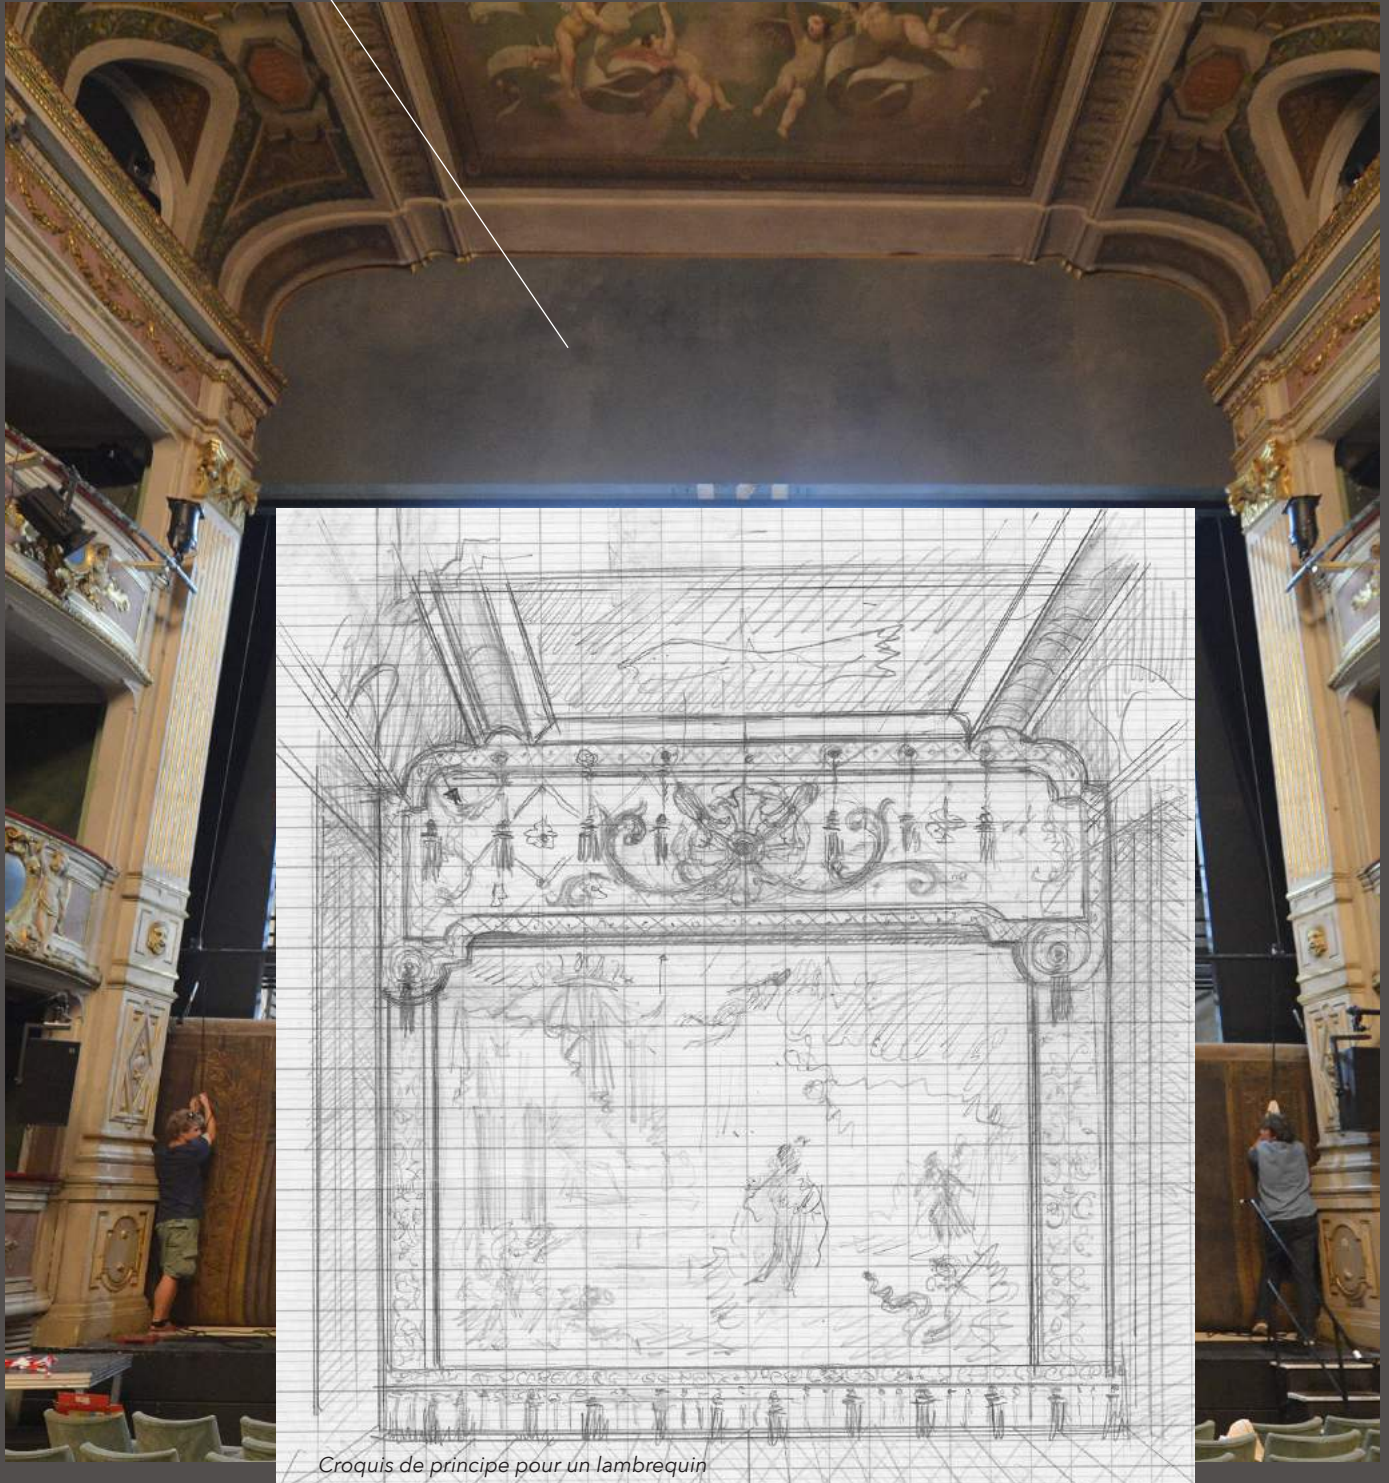
Croquis de principe pour un lambrequin

Un projet décoratif comme celui proposé ci-contre, pourrait redonner à la salle son intégrité décorative.

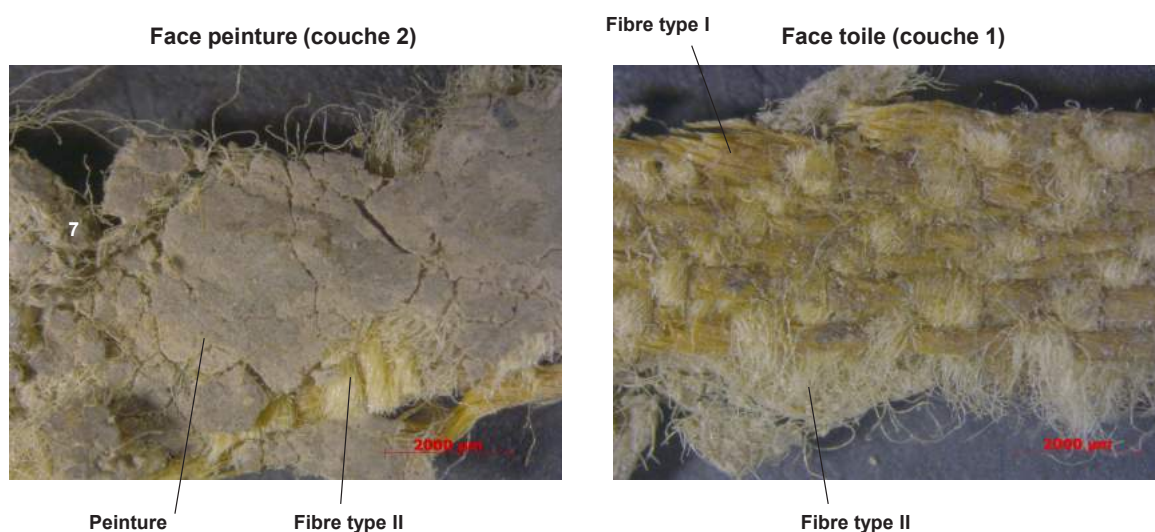
Figure : 1

L'observation du prélèvement au microscope optique montre qu'il comporte 2 couches comme illustré par les clichés de photomicrographie présentés sur les figures 1 et 2 avec :
